DIAGNÓSTICO TÉCNICO No. DI-4190
SUBDIRECCIÓN DE EMERGENCIAS
COORDINACIÓN DE ASISTENCIA TÉCNICA
SEGUIMIENTO Y MONITOREO URBANIZACIÓN BUENA VISTA ORIENTAL ETAPA III
APOYO INSTITUCIONAL

1. DATOS GENERALES DEL EVENTO

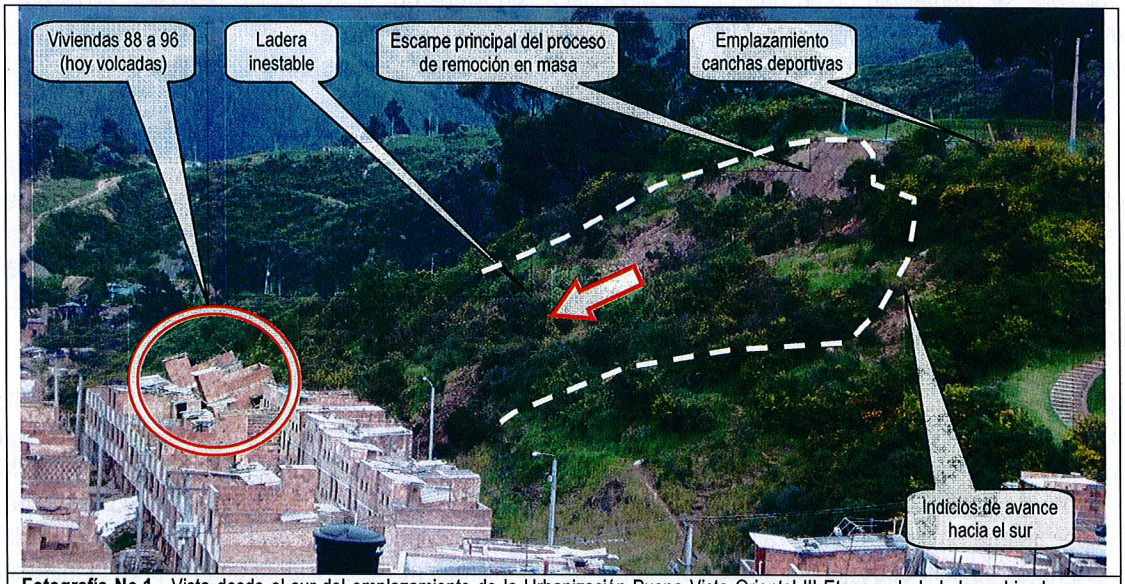
Fotografía No.1. Vista desde el sur del emplazamiento de la Urbanización Buena Vista Oriental III Etapa y de la ladera ubicada en su costado oriental. Tomada el 19 de febrero de 2009.

Fotografías No. 2 y 3. Cambio en la geometría (altura) del escarpe principal del proceso: Izquierda: tomada el 7 de febrero de 2009, escarpe de cerca de 6 m de altura. Derecha: tomada el 23 de junio de 2009, escarpe de cerca de 10 m de altura.

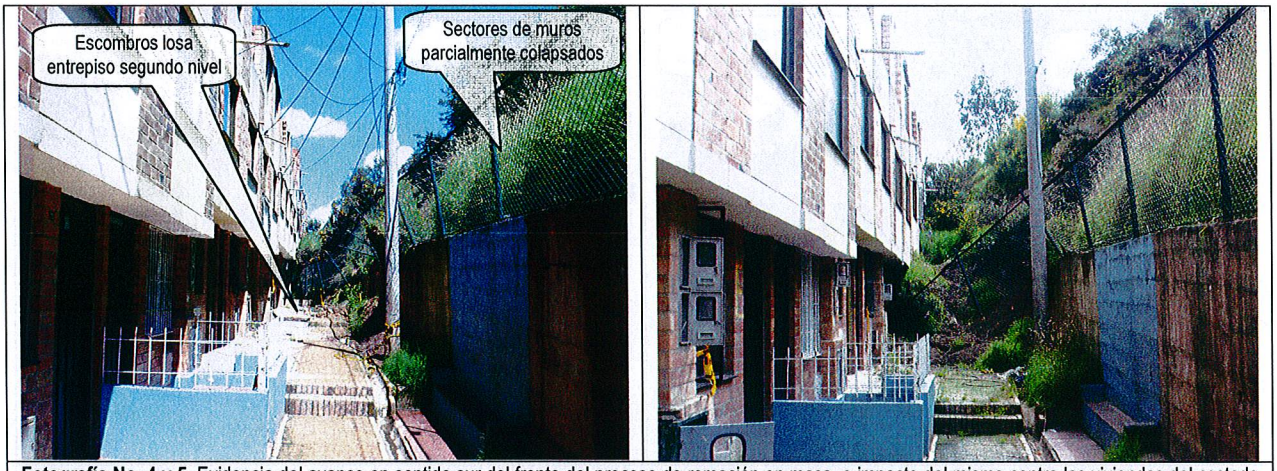
Fotografía No. 4 y 5. Evidencia del avance en sentido sur del frente del proceso de remoción en masa, e impacto del mismo contra las viviendas del costado oriental de la urbanización. Izquierda: tomada el 27 de enero de 2009.Derecha: tomada el 23 de julio de 2009.

Fotografía No. 6. Vista del costado norte de la Urbanización Buena Vista Oriental III Etapa. Fotografía tomada el 19 de febrero de 2009.

Fotografía No. 7 y 8. Evolución del daño de la vivienda 96, ubicada en el sector nororiental de la urbanización. Izquierda: tomada el 19 de febrero de 2009. Derecha: tomada el 15 de julio de 2009.
