1.1 CONCEPTO TÉCNICO No. CT:	**6679**
1.2 ÁREA:	Técnica y de Gestión
1.3 COORDINACIÓN:	Investigación y Desarrollo
1.4 REFERENCIA CRUZADA RADICADO FOPAE:	2012ER18857
1.5 RESPUESTA OFICIAL No.	RO-60332

2.1 SOLICITANTE:	CURADURÍA URBANA No. 2
2.2 PROYECTO:	Casa Vacca
2.3 LOCALIDAD:	1. Usaquén
2.4 UPZ:	14. Usaquén
2.5 BARRIO O SECTOR CATASTRAL:	Santa Ana
2.6 DIRECCIÓN:	Calle 112 No 1-07
2.7 CHIP:	AAA0102CMEP
2.8 MANZANA CATASTRAL:	44
2.9 PREDIO CATASTRAL:	13
2.10 ÁREA (Ha):	0.0650(*)
2.11 FECHA DE VISITA:	Noviembre 07 de 2012

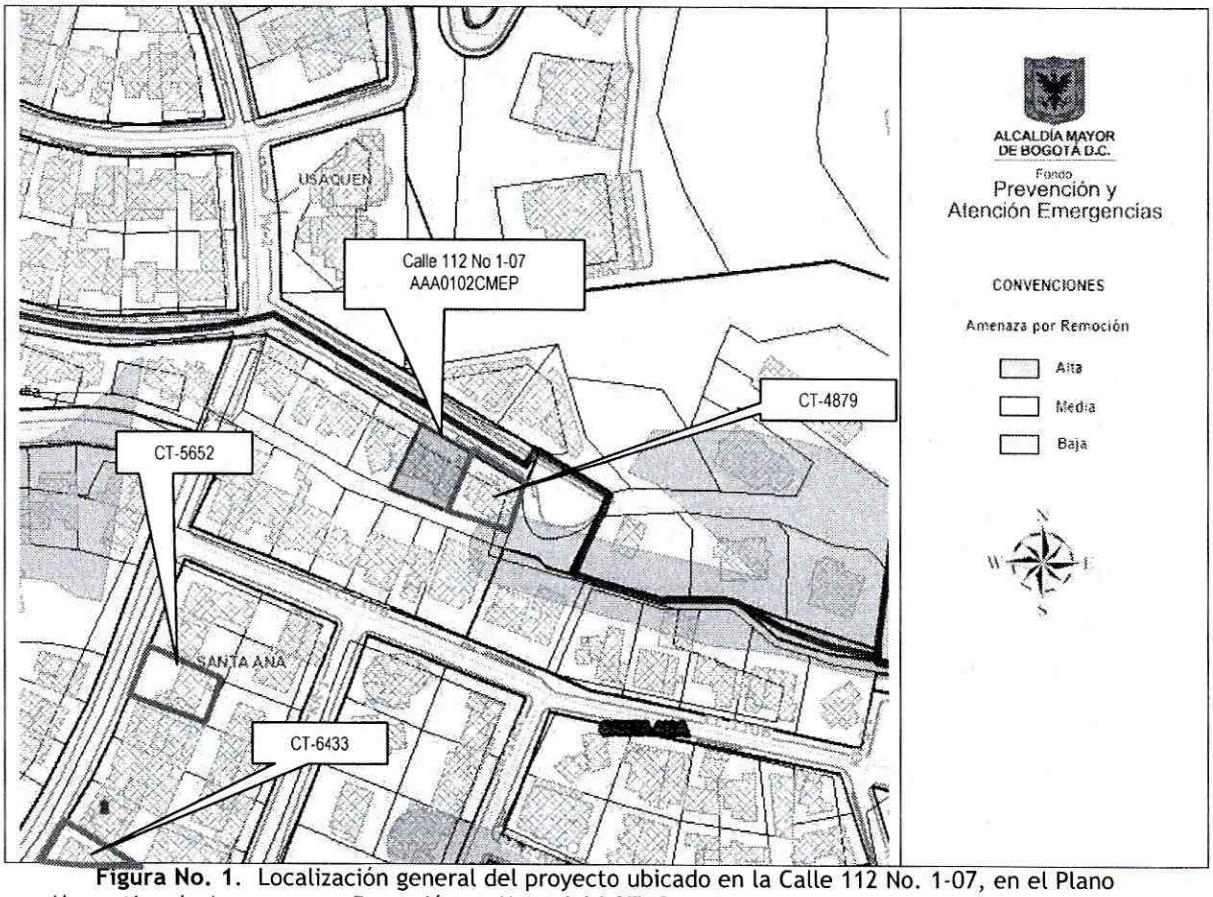
Conforme con el plano normativo de "Amenaza por Remoción en Masa" del Plan de Ordenamiento Territorial de Bogotá - POT, el sector del proyecto ubicado en la Calle 112 No 1-07 de la Localidad de Usaquén, se encuentra en una zona de AMENAZA MEDIA por procesos de remoción en masa (Figura 1).

Figura No. 1. Localización general del proyecto ubicado en la Calle 112 No. 1-07, en el Plano Normativo de Amenaza por Remoción en Masa del POT (Decreto 190 de 2004), el cual se encuentra en amenaza MEDIA.
