1.1 CONCEPTO TÉCNICO No. CT:	CT-7742
1.2 ÁREA:	Análisis de Riesgos y Efectos de Cambio Climático
1.3 COORDINACIÓN:	Estudios y Conceptos Técnicos
1.4 REFERENCIA CRUZADA RADICADO IDIGER:	2014ER4661-2014ER5221
1.5 RESPUESTA OFICIAL No.	RO-73499

2.1 SOLICITANTE:	Curaduría Urbana No 3
2.2 PROYECTO:	Transversal 5F Bis A No 44 A - 73 Sur (*)
2.3 LOCALIDAD:	18. Rafael Uribe Uribe
2.4 UPZ:	54. Marruecos
2.5 BARRIO O SECTOR CATASTRAL:	Barrio Catastral Puerto Rico
2.6 DIRECCIÓN:	Transversal 5F Bis A No 44 A - 73 Sur
2.7 CHIP:	AAA0011CHKC
2.8 MANZANA CATASTRAL:	04
2.9 PREDIO CATASTRAL:	01
2.10 ÁREA (Ha):	0.0072 (*)
2.11 FECHA DE VISITA:	Agosto 29 de 2014

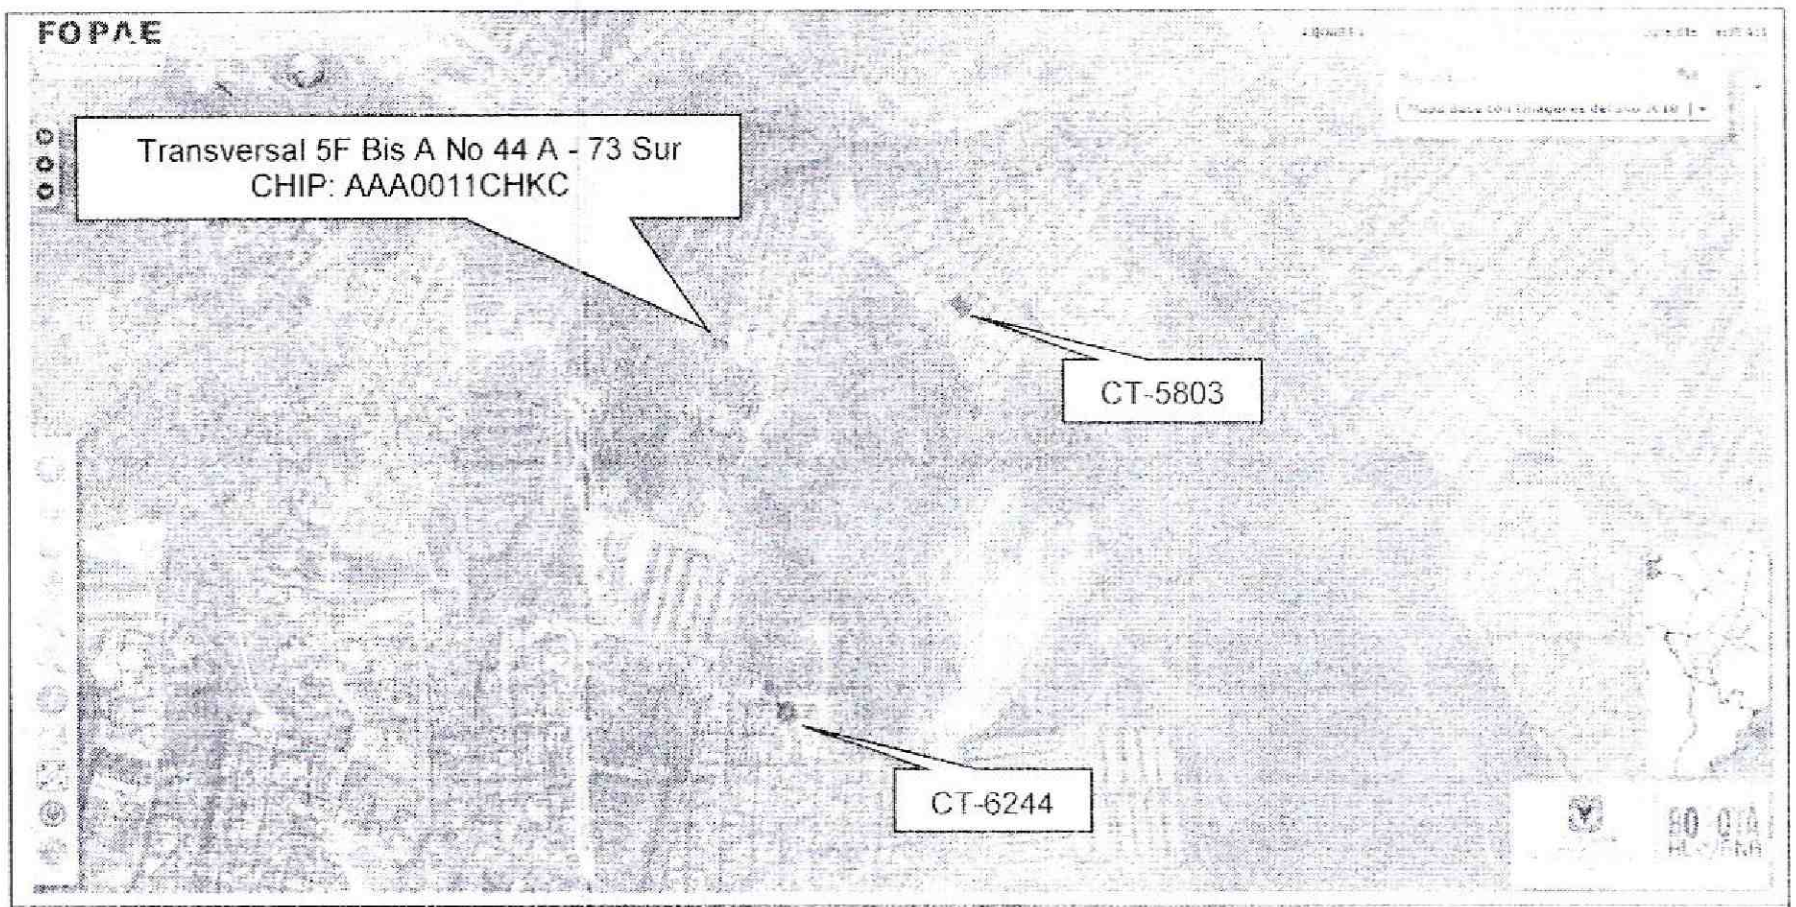
Conforme con el plano normativo de "Amenaza por Remoción en Masa" del Plan de Ordenamiento Territorial de Bogotá – POT, el sector donde se localiza el proyecto ubicado en la Transversal 5F Bis A No 44 A - 73 Sur de la Localidad de Rafael Uribe Uribe, se encuentra en una zona de AMENAZA MEDIA por procesos de remoción en masa. Ver (Figura 1).

Figura 1. Localización del proyecto ubicado en el predio de la Transversal 5F Bis A No 44 A - 73 Sur, en el Plano Normativo de Amenaza por Remoción en Masa del POT (Decreto 190 de 2004), el cual se encuentra en Amenaza Media

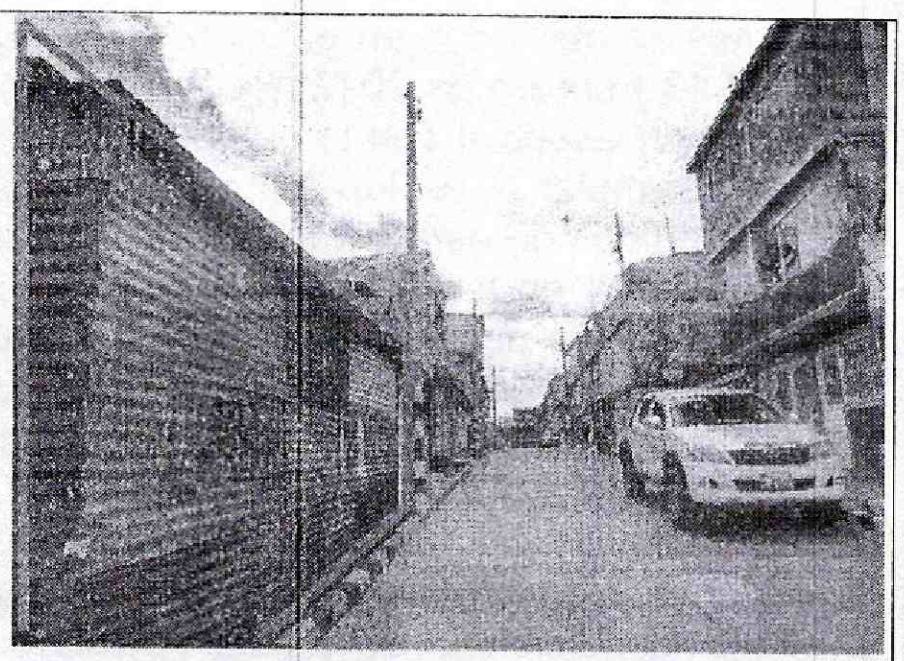
En el sector se encuentran edificaciones hasta de dos (3) niveles de altura, las cuales cuentan con sistemas estructurales de tipo mampostería simple y parcialmente confinada. En el momento de la visita técnica al predio objeto del presente concepto técnico se encontró un lote con cerramiento en teja. En el predio no se observaron evidencias de afectación por procesos de remoción en masa de carácter local en su interior, ni de carácter general en la ladera o zonas aledañas al predio evaluado (Fotografías No 1 a 2).

Fotografía No. 1. Predio objeto de visita en el cual se encontró un lote con cerramiento en teja. Se evidencia que la zona cuenta con vías principales pavimentadas y algunas secundarias sin pavimentar, como lo es la del acceso al predio por el costado sur.

Fotografía No. 2. Se evidencia que la zona de interés cuenta con un uso de suelo urbano que corresponde a un sector consolidado con densidad de construcción media principalmente residencial, en un terreno con pendiente baja.

Teniendo en cuenta los aspectos observados y evaluados en este concepto técnico, se considera que para la construcción del proyecto ubicado en el predio de la Transversal 5F Bis A No 44 A - 73 Sur de la Localidad de Rafael Uribe Uribe, **NO SE REQUIERE** adelantar la FASE II del estudio detallado de amenaza y riesgo por remoción en masa, de acuerdo con lo establecido en la Resolución 227 de 2006; por otra parte, esto no exime al constructor del cumplimiento del resto de la normatividad vigente (Norma Sismo Resistente – Código de Construcción – Resolución de Legalización, etc.).
