1.1 CONCEPTO TÉCNICO No. CT:	**6454**
1.2 ÁREA:	Técnica y de Gestión
1.3 COORDINACIÓN:	Investigación y Desarrollo
1.4 REFERENCIA CRUZADA RADICADO FOPAE:	2012ER4157
1.5 RESPUESTA OFICIAL No.	RO-55897

2.1 SOLICITANTE:	CURADURÍA URBANA No. 4
2.2 PROYECTO:	VIVIENDA
2.3 LOCALIDAD:	4. San Cristóbal
2.4 UPZ:	51. Los Libertadores
2.5 BARRIO O SECTOR CATASTRAL:	Miraflores
2.6 DIRECCIÓN:	Diagonal 47 Bis Sur No 13G - 47 Este
2.7 CHIP:	AAA0004CZEP
2.8 MANZANA CATASTRAL:	63
2.9 PREDIO CATASTRAL:	18
2.10 ÁREA (Ha):	0.007162 (*)
2.11 FECHA DE VISITA: **FECHA DE EMISION:**	Marzo 23 de 2012 Julio 05 de 2012

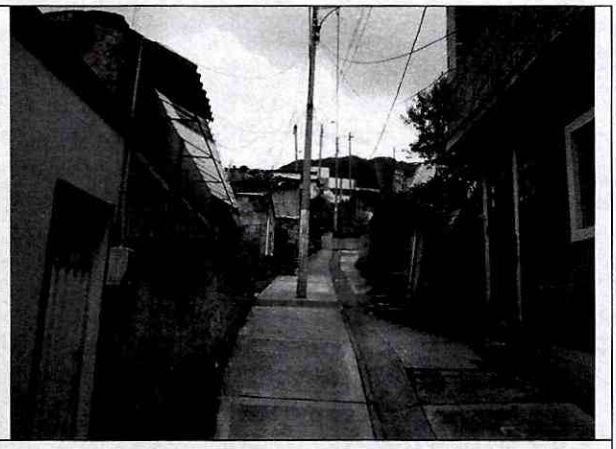
Fotografía No. 1. Predio en donde se desarrollará el proyecto, ubicado en la Diagonal 47 Bis Sur No 13G - 47 Este de la localidad de San Cristóbal.

Fotografía No. 2. Vista de la Diagonal 47 Bis Sur se evidencia un sector en proceso de consolidación cuyo uso es principalmente residencial.

En el momento de la visita técnica en el predio objeto del presente concepto técnico, se encontró una edificacion de dos niveles, de los cuales el primero se encuentra en un estado consolidado a nivel estructural y el segundo en proceso de contruccion con cubierta en concreto, la edificacion antes descrita presenta caracteristicas smilares a la descripcion del proyecto a construirse de acuerdo a la informacion suministrada en el oficio de la solicitud. Adicionalmente, no se encuentran evidencias de afectación por procesos de remoción en masa de carácter local en el interior del predio, ni de carácter general en la ladera o zonas aledañas al mismo, asi mismo el predio objeto del presente concepto se encuentra ubicado aproximadamente a 50 metros de la Quebrada Aguamonte.

El sector en donde se encuentra la citada edificacion posee una pendiente media y en el momento de la verificación técnica adelantada no evidenciaba daños o patologías que permitan identificar o definir la presencia de procesos de inestabilidad geotécnica en el área de influencia del proyecto. A pesar de lo anterior, se advierte que cualquier intervención que se realice, debe tener en cuenta la presencia de la infraestructura aledaña, por lo que el responsable del proyecto debe garantizar en todo momento la estabilidad general del lote y su entorno.
