1. INFORMACIÓN DE REFERENCIA

1.1 CONCEPTO DE AMENAZA RUINA Nº CAR:	2856
1.2 ÁREA:	Análisis de Riesgos y Efectos Cambio Climático
1.3 AREA FUNCIONAL:	Conceptos Técnicos
1.4 REFERENCIA CRUZADA RADICADO IDIGER:	2017ER6642
1.5 RESPUESTA OFICIAL No.	R0-95327

2.1 SOLICITANTE:	ALCALDIA LOCAL DE SANTA FE
2.2 LOCALIDAD:	(3) SANTA FE
2.3 UPZ:	(96) LOURDES
2.4 BARRIO O SECTOR CATASTRAL:	LAS CRUCES
2.5 DIRECCIÓN:	CALLE 2 B No. 3 – 50
2.6 CHIP:	AAA0032YTBR
2.7 FECHA DE VISITA:	MAYO 9 DE 2017
2.8 POBLACIÓN BENEFICIADA:	4 Personas – 1 Familia
2.9 ÁREA (m2):	120 m² (Aproximadamente)

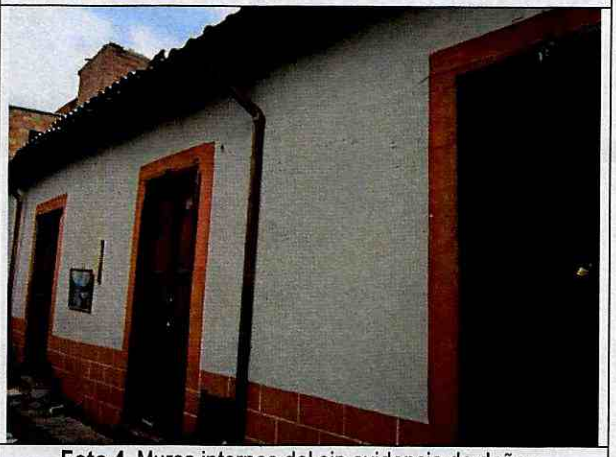
Foto 4. Muros internos del sin evidencia de daños.

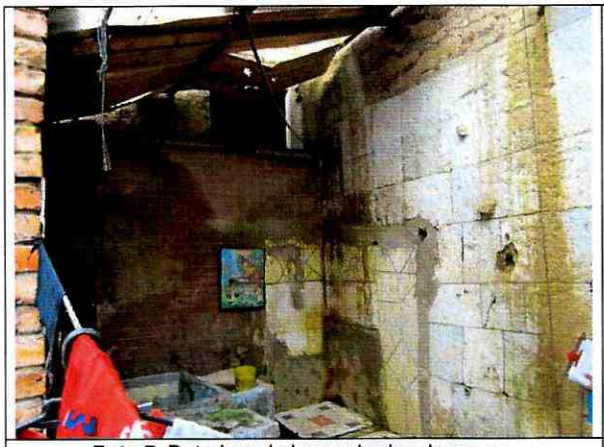
Foto 7. Deterioro de los acabados de muros.

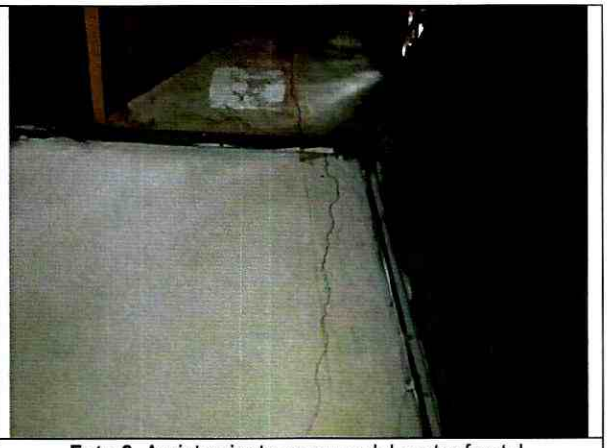
Foto 8. Agrietamiento en muro del sector frontal.

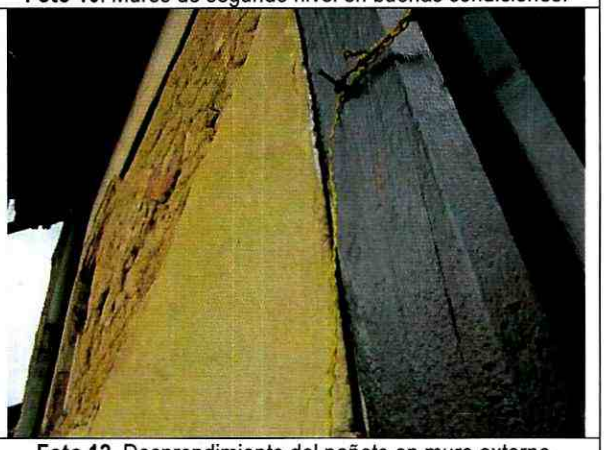
Foto 12. Desprendimiento del pañete en muro externo.

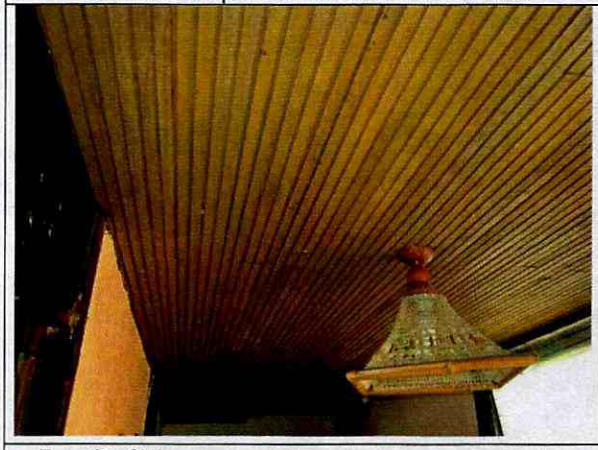
Foto 15. Cielo raso en madera sin daños, sector frontal.

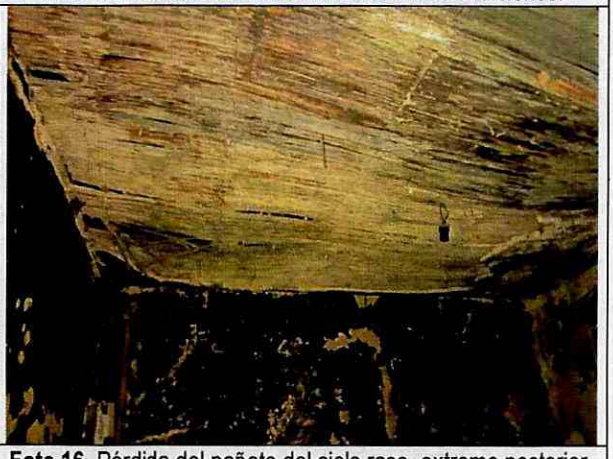
Foto 16. Pérdida del pañete del cielo raso, extremo posterior.

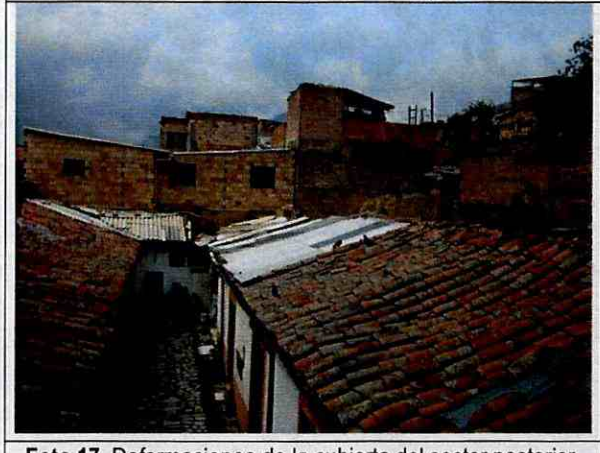
Foto 17. Deformaciones de la cubierta del sector posterior.
