1.1 CONCEPTO TÉCNICO No. CT:	**7461**
1.2 ÁREA:	Análisis y Mitigación del Riesgo
1.3 COORDINACIÓN:	Estudios y Conceptos Técnico
1.4 REFERENCIA CRUZADA RADICADO FOPAE:	2014ER9715
1.5 RESPUESTA OFICIAL No.	RO-71014

2.1 SOLICITANTE:	Arq. German Moreno Galindo - Curaduría urbana No.2
2.2 PROYECTO:	"N/A"
2.3 LOCALIDAD:	5 – Usme
2.4 UPZ:	57 – Yomasa
2.5 BARRIO O SECTOR CATASTRAL:	Santa Martha II
2.6 DIRECCIÓN:	Diagonal 68 D Bis Sur No.1-67 Este Int. 2 (Anterior) Calle 69 B Sur No.9 A – 15 Int.2
2.7 CHIP:	AAA002ZAAF
2.8 MANZANA CATASTRAL:	29
2.9 PREDIO CATASTRAL:	39
2.10 ÁREA (Ha):	0.0048 (*)
2.11 FECHA DE VISITA:	Mayo 29 de 2014

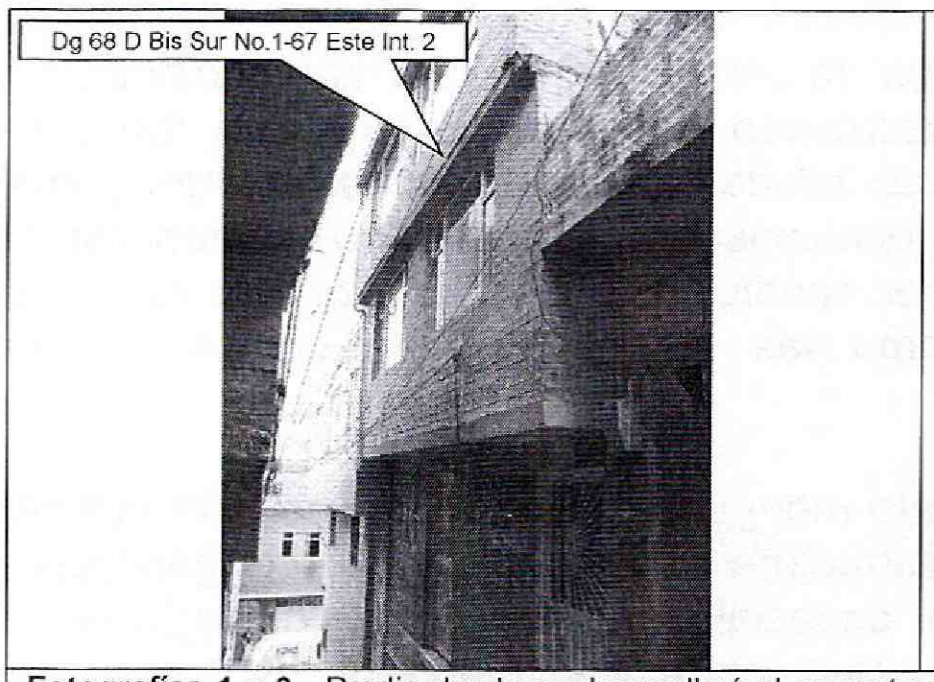
Figura 1. Localización general del proyecto ubicado en el predio de la Diagonal 68 D Bis Sur No.1-67 Este Int. 2, en el Plano Normativo de Amenaza por Remoción en Masa del POT (Decreto 364 de 2013), el cual se encuentra en Amenaza Media/Baja.

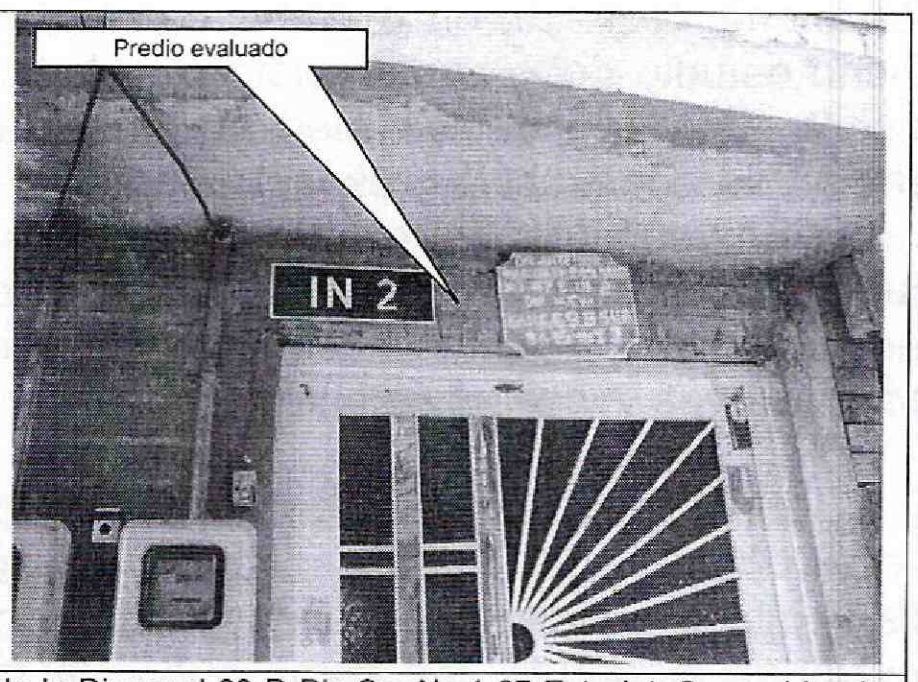
En el momento de la visita, en el predio objeto del presente concepto técnico, se encontró una edificación de tres (3) niveles, construida en mampostería de bloque de arcilla, elementos estructurales (columnas, vigas, placas de entrepiso) en concreto reforzado y sistema estructural aporticado. No se evidencian fallas de tipo estructural, ni daños que permitan inferir la presencia de procesos de inestabilidad geotécnica activos de carácter local dentro del área del proyecto. Sin embargo, con el fin de preservar las construcciones existentes, se recomienda para la construcción del proyecto, realizar análisis de estabilidad de las intervenciones de tal forma que se garanticen factores de seguridad no solo para el proyecto sino para las construcciones e infraestructura adyacente.

Es importante anotar, que en el momento de la visita no se observaron procesos de remoción en masa activos de carácter local ni general del terreno, ya que no se encontraron evidencias de ellos en la zona de influencia del proyecto.

Fotografías 1 y 2. Predio donde se desarrollará el proyecto de la Diagonal 68 D Bis Sur No.1-67 Este Int. 2, en el barrio Santa Martha de la localidad de Usme.
