DIAGNÓSTICO TÉCNICO – DI No. 15564
SUBDIRECCIÓN DE ANÁLISIS DE RIESGOS Y EFECTOS DE CAMBIO CLIMÁTICO
GRUPO ASISTENCIA TÉCNICA
RADICADOS IDIGER 2021ER3163 - 2021ER3167 EVENTO SIRE 5374767

Movimientos en masa

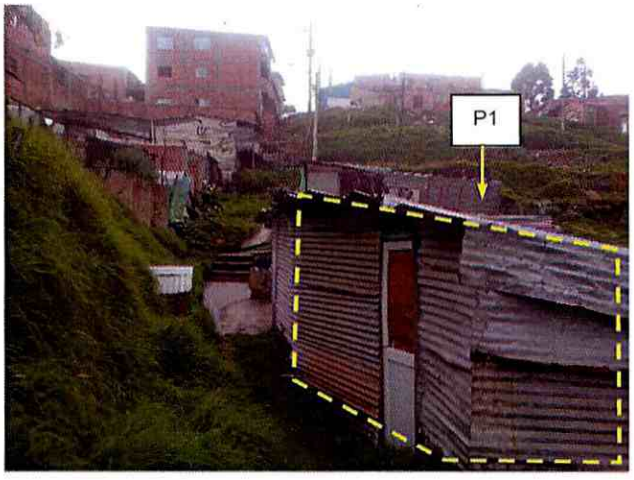
Personal del Instituto Distrital de Gestión de Riesgos y Cambio Climático - IDIGER realizó visita técnica al sector donde se ubican los predios P1, P2, P3 y P4, a la altura de la Carrera 26 Bis B con Calle 71 Sur, en el Desarrollo Tabor Altaloma de la Localidad Ciudad Bolívar, emplazados en una ladera de pendiente muy alta, de morfología escarpada en donde los suelos se caracterizan por su variada disposición debido a la intervención antrópica donde se conforman taludes con suelos residuales arcillo arenosos, rellenos antrópicos y material rocoso muy fracturado y meteorizado para la edificación y emplazamiento de viviendas; ladera en donde se aprecia un inadecuado manejo de las aguas de escorrentía superficial y residuales y en la cual se observan taludes de corte y relleno sin medidas de protección y/o estabilización, implementados para el emplazamiento de viviendas, entre estas las ubicadas en los predios P1, P2, P3 y P4. En general el sector se caracteriza por presentar procesos morfodinámicos como flujos de lodos, reptación, erosión en surcos y deslizamientos en los taludes de corte y/o relleno. (Ver fotografías 1, 2 y 10)

Fotografía 1. Vista del sector donde se ubican los predios P1, P2, P3 y P4, en el Desarrollo Tabor Alta Loma de la Localidad Ciudad Bolívar.

Fotografía 2. Vista del sector donde se ubican los predios P1, P2, P3 y P4, en el Desarrollo Tabor Alta Loma de la Localidad Ciudad Bolívar.

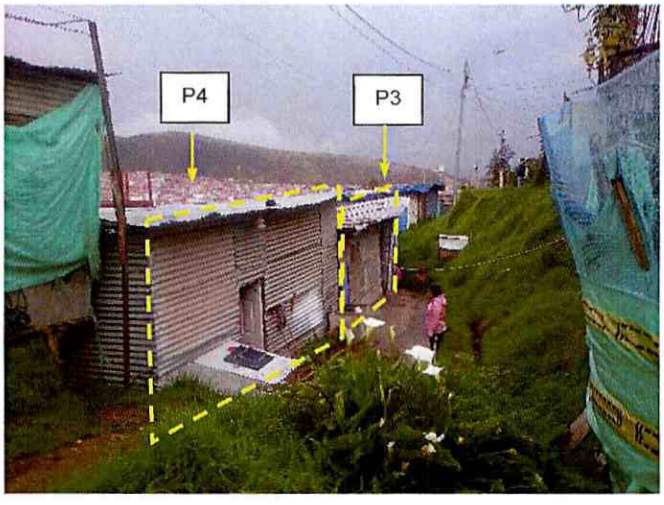
En los predios P2, P3 y P4 (ver fotografías 3 y 4), se ubican viviendas de dos niveles, uno a manera de sótano, construidas con elementos de madera y láminas metálicas, con pisos en mortero y suelo natural, entrepisos en madera y cubierta en tejas de zinc apoyadas sobre correas de madera, las cuales presentan serias deficiencias constructivas relacionadas con la carencia de elementos de confinamiento. En el predio P1 (ver fotografía 1), se ubica un cerramiento en láminas metálicas el cual no cuenta con uso y que al parecer corresponde a una vivienda abandonada.

Fotografía 3. Vista de las viviendas ubicadas en los predios P4 y P3.

- A los responsables de las viviendas ubicadas en los predios P2, P3 y P4 que se relacionan en la tabla 3, teniendo en cuenta los daños identificados en las viviendas y la inestabilidad del terreno donde se emplazan y en aplicación del principio de precaución[1], de conformidad con la misionalidad de la institución, se optaron medidas encaminadas a prevenir la materialización de situaciones de riesgo. Por lo anterior, se recomienda a los responsables y/o encargados de las viviendas de los predios mencionados, acoger la recomendación de evacuación.

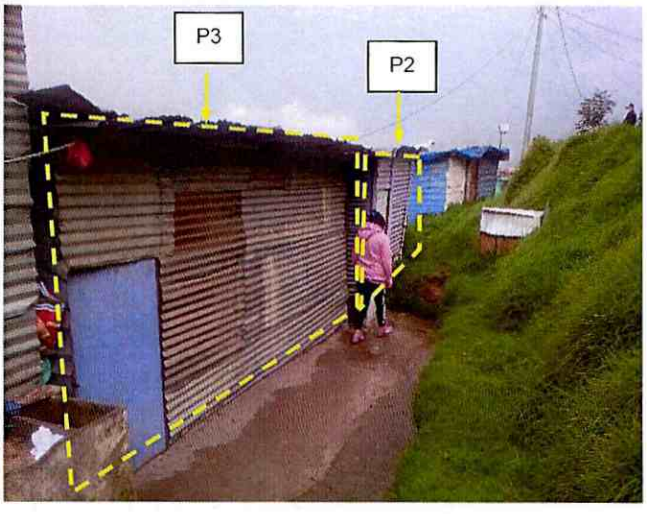
Fotografía 4. Vista de las viviendas ubicadas en los predios P3 y P2.
