DIRECCIÓN DE PREVENCIÓN Y ATENCIÓN DE EMERGENCIAS

DIAGNÓSTICO TECNICO No. DI-3048
COORDINACIÓN DE GESTION TERRITORIAL

DIRECCIÓN: Carrera 18 No. 69 H - 85 Sur Interior 4
BARRIO: El Triunfo Sur
UPZ: 67 Lucero
LOCALIDAD: 19 Ciudad Bolívar
NOMBRE: Maria Josefa Guerrero Vásquez
FECHA DE VISITA: 07 -12- 2006

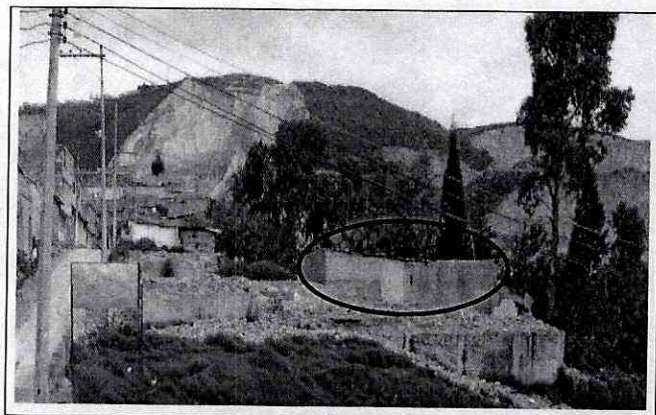
En la visita se observó que los procesos de remoción en masa presentes en la ladera sobre la que se ubica la vivienda han incrementado sus tasas de movimiento, asociadas principalmente a la demolición de las viviendas aledañas que han generado vibraciones en el suelo, así como una mayor aporte de aguas lluvias al sector. Dichos movimientos se ven manifestados en el aumento de grietas en muros y pisos en la vivienda, los cuales no comprometen al momento su habitabilidad (Ver fotografías 1 y 2).

Fotografía No. 1. Panorama del sector en donde se ubica la vivienda con nomenclatura Carrera 18 No. 69H - 85 Sur Interior 4.

Descripción	Prioridad
Teniendo en cuenta que los procesos de inestabilidad presentes en el sector han aumentado su actividad y han generado mayores daños en la vivienda con nomenclatura Carrera 18 No. 69 H - 85 Sur Interior 4 habitada por la familia de la señora Maria Josefa Guerrero Vásquez, se recomienda cambiar su prioridad a 1 en el Programa de Reasentamiento de Familias Localizadas en Zonas de Alto Riesgo no Mitigable. Así mismo, se recomienda a los responsables del predio en mención hacer un seguimiento permanente a la vivienda e informar a esta entidad si se presentan cambios importantes en la condición de la misma.	1
