DIAGNÓSTICO TÉCNICO – DI-12389
SUBDIRECCIÓN DE ANÁLISIS DE RIESGOS Y EFECTOS DE CAMBIO CLIMÁTICO
GRUPO ASISTENCIA TÉCNICA
RADICADO IDIGER No. 2018ER17433 – EVENTO SIRE No. 5158556

DIRECCIÓN:	Carrera 65 No 22A – 43 Conjunto Residencial Loira.	**COORDENADAS AREA INSPECCIONADA**					X1:96660.70 Y1:105500.98 X2:96723.93 Y2:105430.66 X3:96770.23 Y3:105476.64 X4:96701.18 Y4:105542.25
SECTOR CATASTRAL:	Ciudad Salitre Sur - Oriental.	**ÁREA DIRECTA AFECTADA:**					300 M2
UPZ:	109- Ciudad Salitre Oriental.	**POBLACIÓN ATENDIDA:**					1310
LOCALIDAD:	13 – Teusaquillo.	**FAMILIAS**	262	**ADULTOS**	810	**MENORES**	500
CHIP:	AAA0159YCDE	**PREDIOS EVALUADOS**					7
AREA INSPECCIONADA	1000 M2	**DOCUMENTO REMISORIO**					CR-31892

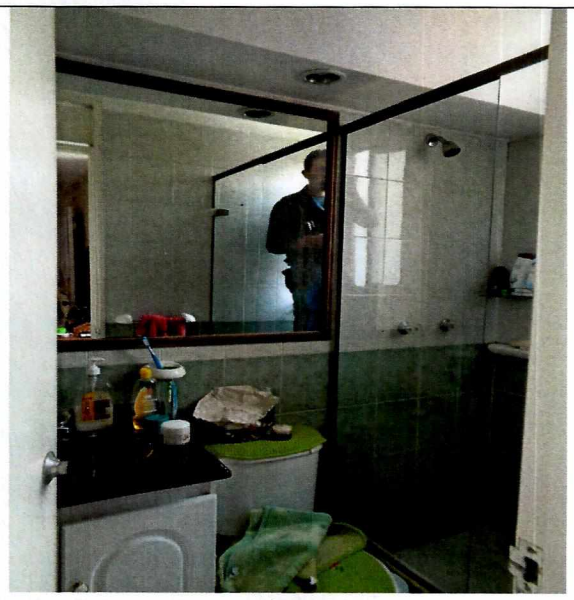
Adicionalmente se ingresaron a los apartamentos de la Torre 2, correspondientes al apartamento 703 propiedad del Señor Eugenio Downs (ver fotografía 5), apartamento 804 propiedad de la Señora Erminia Prieto (ver fotografía 6), apartamento 904 de la Señora Gloria Palacino Cabrera (ver fotografía 7) y finalmente al apartamento 1004 propiedad de la Señora Cecilia Rojas (ver fotografía 8), con el fin de evaluar las condiciones internas de los muros que se encuentran en el costado donde se presentan los desprendimientos de la fachada. Evidenciando pequeñas fisuras, pero en general cada uno de los apartamentos presentan un buen estado de conservación.

Fotografía 5. Apartamento 703 de la Torre 2, propiedad del Señor Eugenio Downs.
