DIAGNÓSTICO TÉCNICO - DI-18556
SUBDIRECCIÓN DE ANÁLISIS DE RIESGOS Y EFECTOS DE CAMBIO CLIMÁTICO
GRUPO ASISTENCIA TÉCNICA
RADICADO IDIGER No. 2023ER1633

1. DATOS GENERALES DEL EVENTO

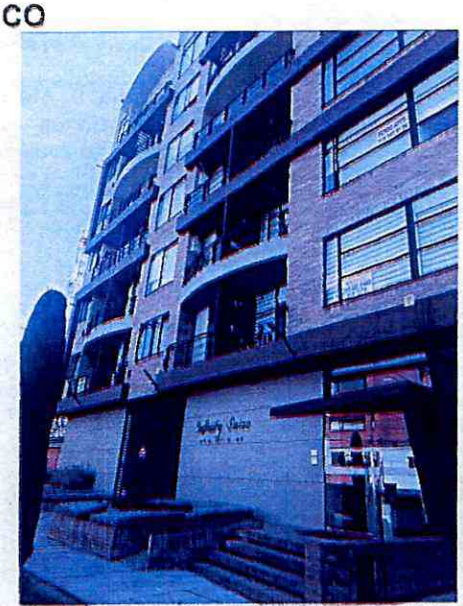
En el predio de la Carrera 8 No. 127C - 60, se emplaza el Edificio Infinity Suizo, de siete (7) niveles y un (1) sótano, con una distribución interna de cinco (5.0) apartamentos por cada nivel desde el segundo para un total de 30 apartamentos, (ver Fotografías 1 y 2).

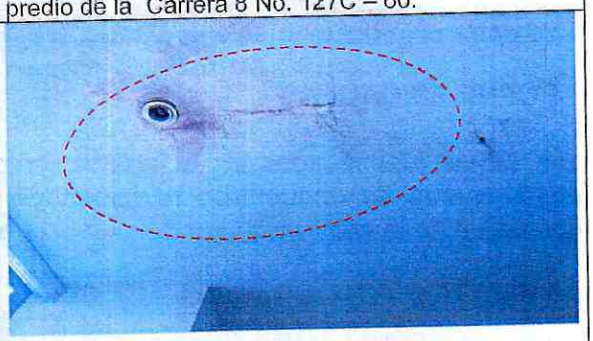
- Los daños identificados en el apartamento 701 del predio de la Carrera 8 No. 127C - 60, posiblemente se encuentren relacionados con la ausencia de mantenimiento preventivo y/o correctivo de la edificación y/o deficiencias en la impermeabilización de la azotea.

Fotografía 4. Manchas de humedad y afectación por filtraciones de agua en cielo raso del apartamento evaluado.

Fotografía 5. Manchas de humedad y afectación por filtraciones de agua en cielo raso del apartamento evaluado.

- Conforme a lo dispuesto en el Código de Construcción para Bogotá D.C. (Acuerdo 20 de 1995), donde se establece que es obligación de los propietarios y/o responsables de los inmuebles propiciar y efectuar el adecuado mantenimiento de sus instalaciones, se recomienda a los responsables del Apartamento 701 de la edificación de la Carrera 8 No. 127C - 60 en el Sector Catastral Bella Suiza de la Localidad de Usaquén, adelantar acciones de mantenimiento (preventivo/correctivo) del inmueble, con el fin de que se garantice el buen comportamiento de este frente a cargas normales de servicio durante su vida útil, acciones que deben adelantarse con personal idóneo y capacitado, garantizando que se cumplan los requerimientos establecidos en la normatividad vigente.

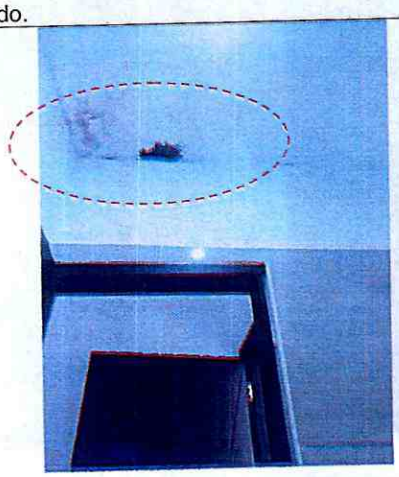
Fotografía 6. Manchas de humedad y afectación por filtraciones de agua en cielo raso del apartamento evaluado.

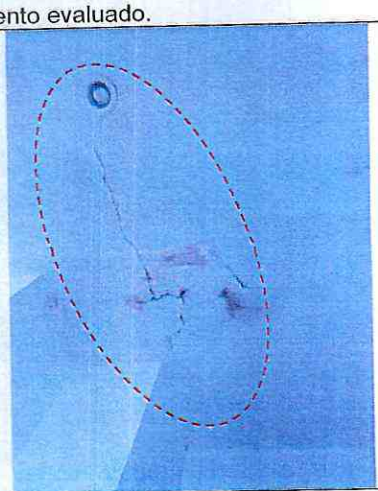
Fotografía 7. Manchas de humedad y afectación por filtraciones de agua en cielo raso del apartamento evaluado.

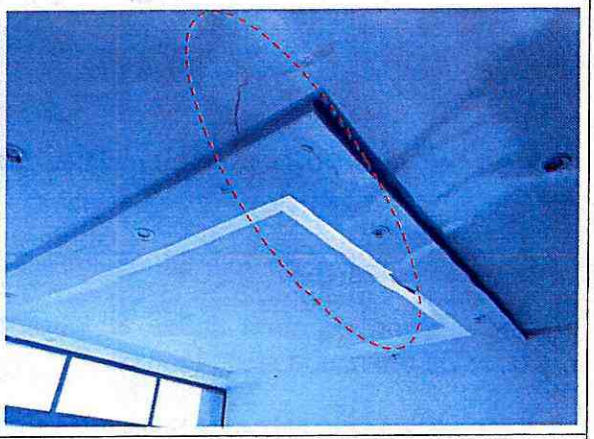
Fotografía 8. Interior del apartamento evaluado

Fotografía 9. Manchas de humedad en el cielo raso de la cocina del inmueble.

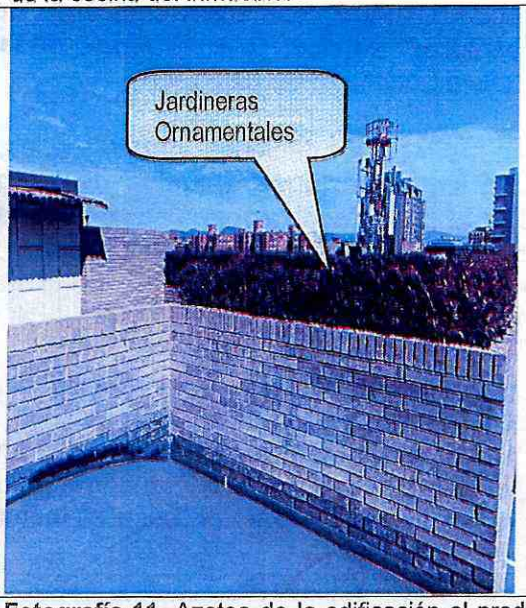
Finalmente, se realiza la verificación de las condiciones de la azotea de la edificación, ubicada en el nivel inmediatamente superior del apartamento evaluado, donde se evidencia que el área común cuenta con un recubrimiento impermeabilizante asfaltico, que de acuerdo con la inspección visual se encuentra en buen estado, adicionalmente se observa que en los extremos de la azotea se han dispuesto jardineras ornamentales, que pudiesen estar contribuyendo con la filtración de agua en la placa de entre piso del inmueble evaluado, (ver Fotografías 10 y 11).

Fotografía 10. Azotea de la edificación el predio la Carrera 8 No. 127C - 60

Fotografía 11. Azotea de la edificación el predio la Carrera 8 No. 127C - 60

- Dado que las afectaciones identificadas al interior del Apartamento 701, pudiesen estar relacionadas con filtraciones de agua desde la azotea de la edificación, se recomienda a los responsables del predio de la Carrera 8 No. 127C - 60 - Edificio "Infinity Suizo" en cabeza de su Administración propiciar y efectuar el adecuado mantenimiento preventivo y/o correctivo de las instalaciones verificando las condiciones de impermeabilización de la azotea, así como los sistemas de drenaje para el manejo de agua de escorrentía, para que de ser el caso se tomen las medidas para su rehabilitación, con el fin de que se garanticen las condiciones de funcionalidad de este espacio y se remedien las condiciones que han causado las afectaciones al interior del inmueble.
