1.1 CONCEPTO TÉCNICO No. CT:	CT-7414
1.2 ÁREA:	Análisis y Mitigación de Riesgos
1.3 COORDINACIÓN:	Estudios y Conceptos Técnicos
1.4 REFERENCIA CRUZADA RADICADO FOPAE:	2014ER46
1.5 RESPUESTA OFICIAL No.	RO-70113

2.1 SOLICITANTE:	CURADURÍA URBANA No. 4
2.2 PROYECTO:	"Vivienda Multifamiliar – Luz Dary Guarín"
2.3 LOCALIDAD:	4. San Cristóbal
2.4 UPZ:	50 – La Gloria
2.5 BARRIO O SECTOR CATASTRAL:	La Gloria
2.6 DIRECCIÓN:	Diagonal 45 Sur 6 50 Este
2.7 CHIP:	AAA0004OFCN
2.8 MANZANA CATASTRAL:	61
2.9 PREDIO CATASTRAL:	09
2.10 ÁREA (Ha):	0.0126 (*)
2.11 FECHA DE VISITA:	Abril 03 de 2014

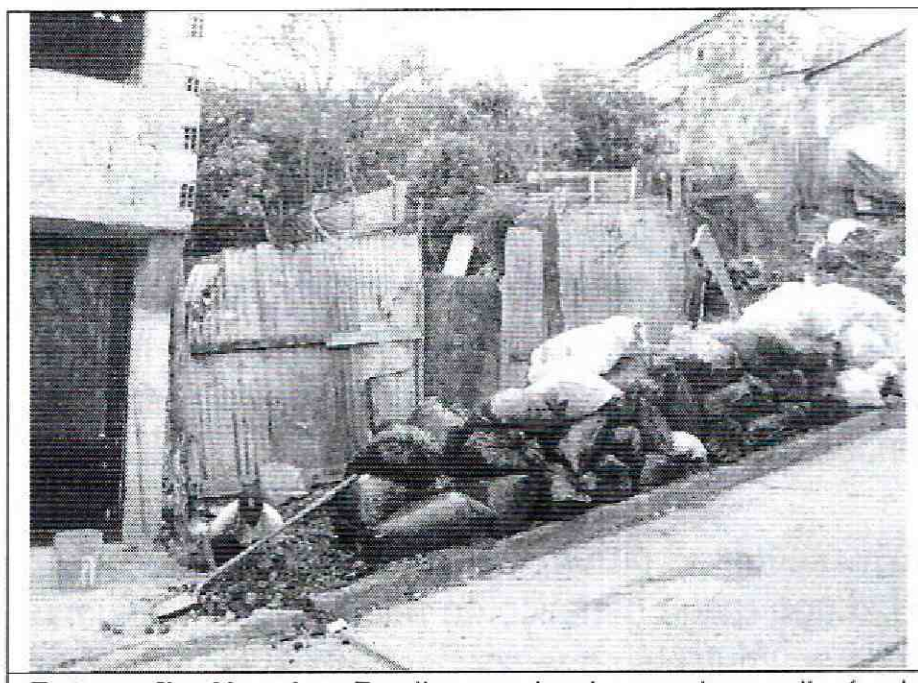
En el momento de la visita técnica en el predio objeto del presente concepto técnico, se encontró un lote vacío con cerramiento en material de recuperación, sin evidencias de afectación por procesos de remoción en masa de carácter local en su interior, ni de carácter general en la ladera o zonas aledañas al predio evaluado (Fotografías No. 1 y 2).

Fotografía No. 1. Predio en donde se desarrollará el proyecto, ubicado en la Diagonal 45 Sur 6 50 Este de la Localidad de San Cristóbal.

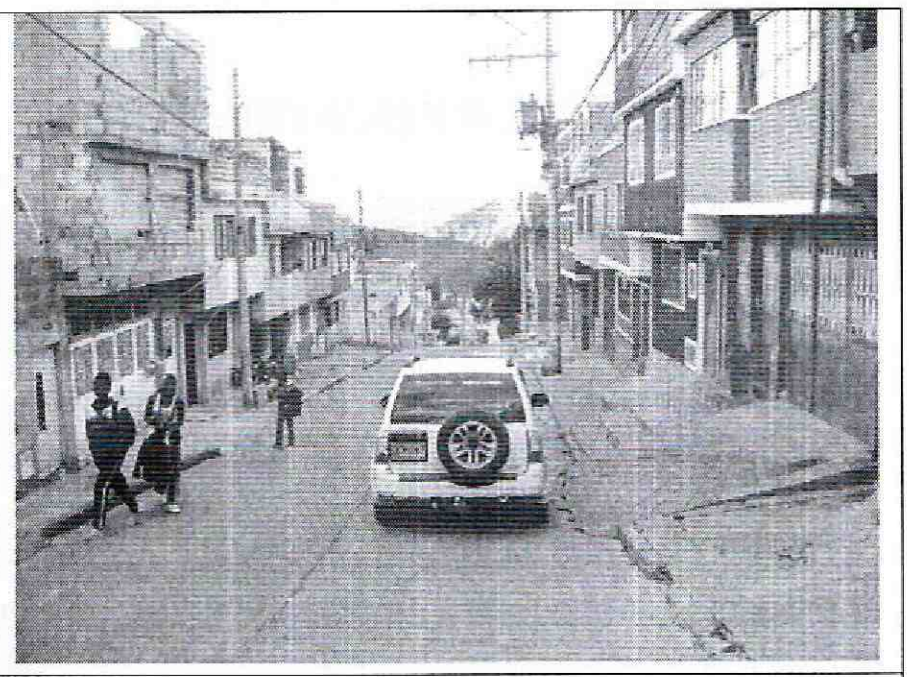
Fotografía No. 2. Vista de la Diagonal 45 Sur, se evidencia un sector consolidado cuyo uso es principalmente residencial.
