1.1 CONCEPTO TÉCNICO No. CT:	**7467**
1.2 ÁREA:	ANÁLISIS Y MITIGACIÓN DE RIESGOS
1.3 COORDINACIÓN:	ESTUDIOS Y CONCEPTOS TÉCNICOS
1.4 REFERENCIA CRUZADA RADICADO FOPAE:	2014ER9418
1.5 RESPUESTA OFICIAL No.	**RO-71057**

2.1 SOLICITANTE:	CURADURÍA URBANA No. 2
2.2 PROYECTO:	NUEVO EDIFICIO LIGA CONTRA EL CÁNCER
2.3 LOCALIDAD:	2. Chapinero
2.4 UPZ:	90. Pardo Rubio
2.5 BARRIO O SECTOR CATASTRAL:	Bosque Calderón
2.6 DIRECCIÓN:	Carrera 6 No. 56 -19
2.7 CHIP:	AAA0162LZBS
2.8 MANZANA CATASTRAL:	03
2.9 PREDIO CATASTRAL:	10
2.10 ÁREA (Ha):	0.127066 (*)
2.11 FECHA DE VISITA:	Junio 10 de 2014

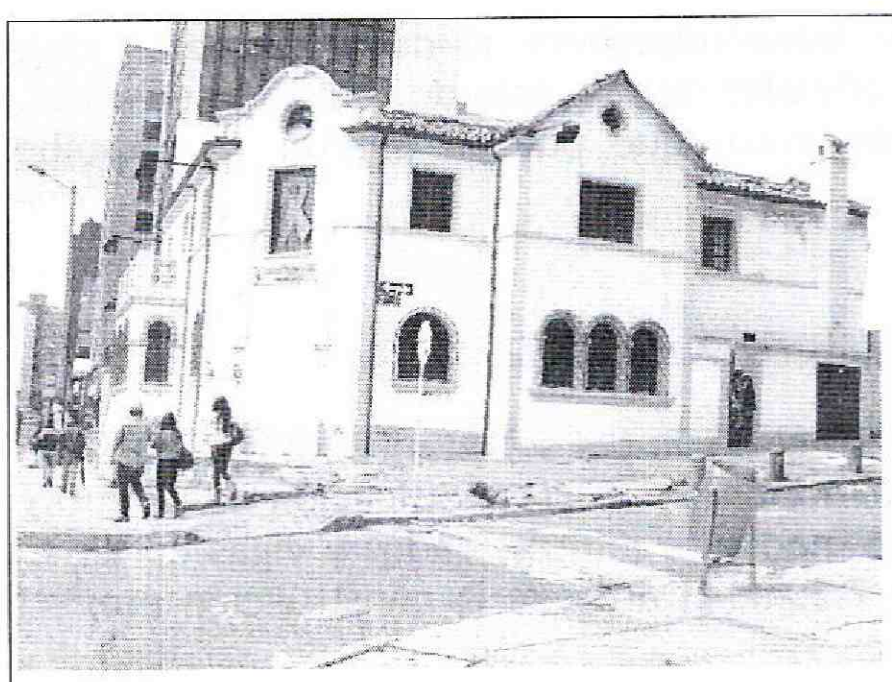
Fotografía No. 1. Predio de la Carrera 6 No 56-19 de la localidad de Chapinero.

En el momento de la visita técnica, en el predio objeto del presente concepto técnico, se encontró una (1) edificación de dos (2) niveles, construida en mampostería simple, sin evidencias de afectación por procesos de remoción en masa de carácter local, ni de carácter general en el área del proyecto o sus zonas aledañas. (Fotografías No. 1 y 2).

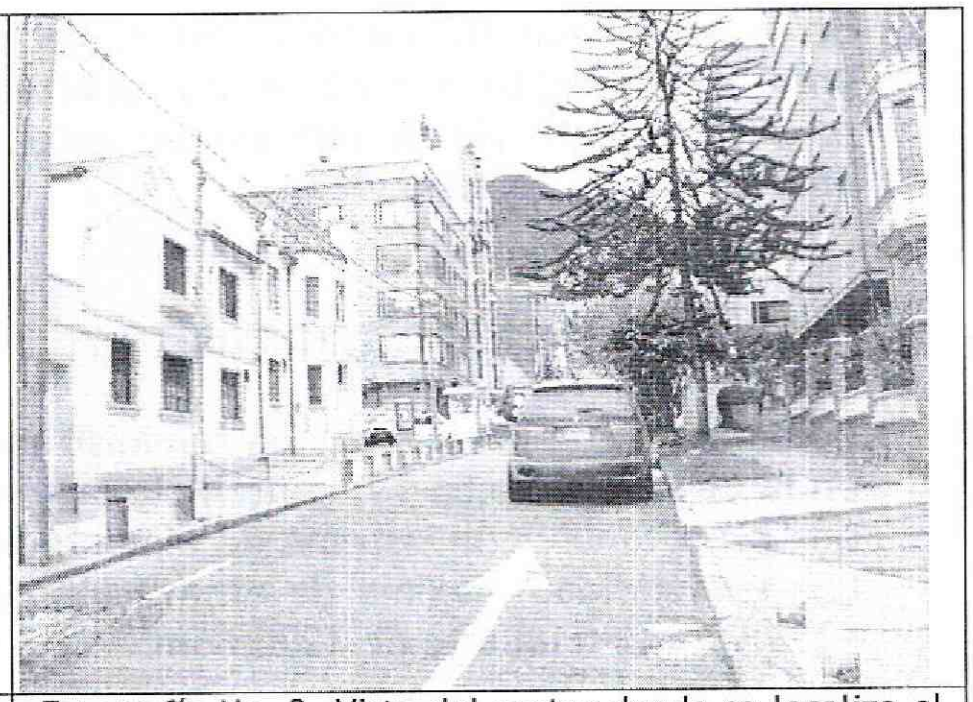
Fotografía No. 2. Vista del sector donde se localiza el proyecto ubicado en la Carrera 6 No. 56-19, se evidencia un sector consolidado con densidad de construcción alta.

En el momento de la verificación de campo, realizada a la zona del proyecto ubicado en el predio de la Carrera 6 No 56-19, no se evidenciaron procesos de inestabilidad activos que involucren el área del proyecto o su entorno.
