DIRECCION DE PREVENCION Y ATENCION DE EMERGENCIAS

DIAGNOSTICO TECNICO No. 901 DEL 2000

BARRIO: CERROS DE ORIENTE

DIRECCION: CARRERA 48 L CON 5 A

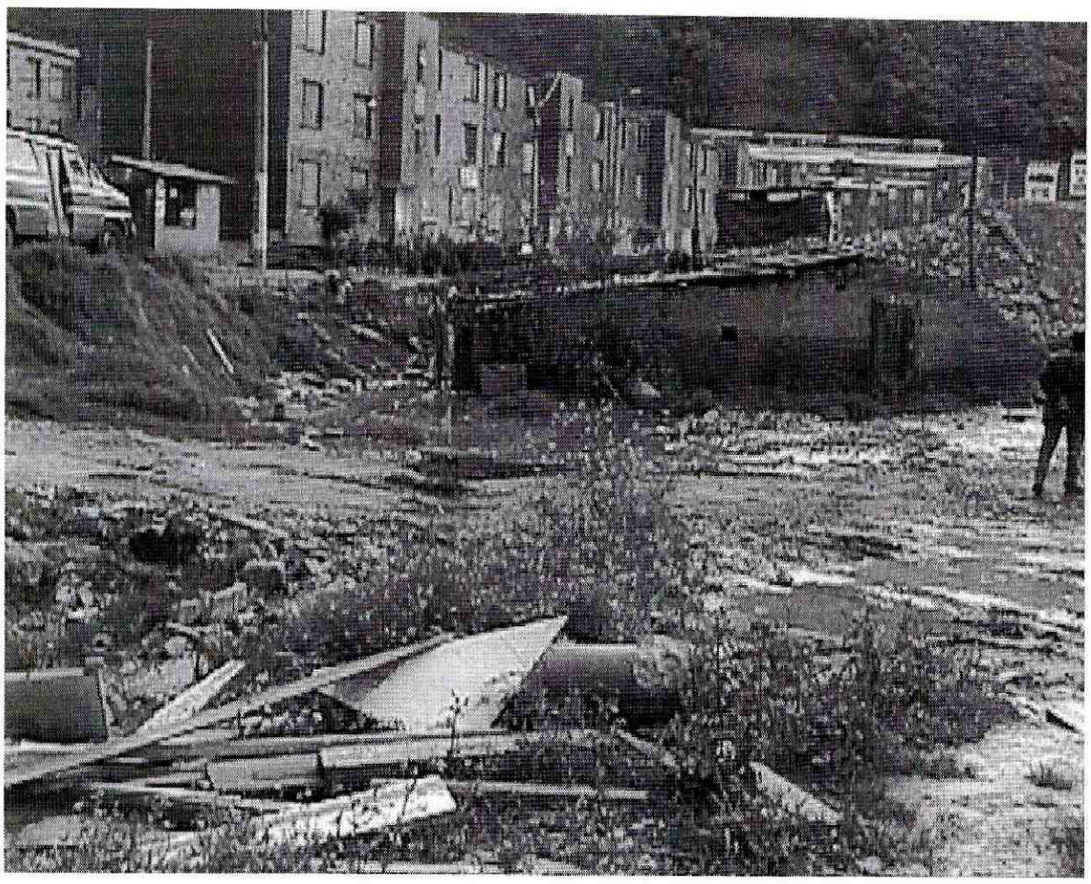
FOTOGRAFIA No. 1

- El área corresponde a una zona baja, parcialmente inundable, donde se ha generado la adecuación de sectores con la disposición de material de rellenos, para la construcción de viviendas de tipo semiconsolidado sin ninguna especificación técnica (ver **Fotografía No. 1**).
