DIAGNÓSTICO TÉCNICO – DI No. 16501
SUBDIRECCIÓN DE ANÁLISIS DE RIESGOS Y EFECTOS DE CAMBIO CLIMÁTICO
GRUPO ASISTENCIA TÉCNICA
RADICADO IDIGER 2021ER13989

DIRECCIÓN:	Calle 72 H Sur No. 26 C – 40	**COORDENADAS ÁREA INSPECCIONADA**			X_1: 90960.5 Y_1: 94404.5		
BARRIO:	Bella Flor	**ÁREA DIRECTA AFECTADA:**			Sin afectación		
UPZ:	67 – Lucero	**POBLACIÓN ATENDIDA:**			9		
LOCALIDAD:	19 – Ciudad Bolívar	**FAMILIAS**	4	**ADULTOS**	6	**MENORES**	3
CHIP:	AAA0147EZJZ	**PREDIOS EVALUADOS**			1		
ÁREA INSPECCIONADA:	100 m²	**DOCUMENTO REMISORIO**			CR-41790

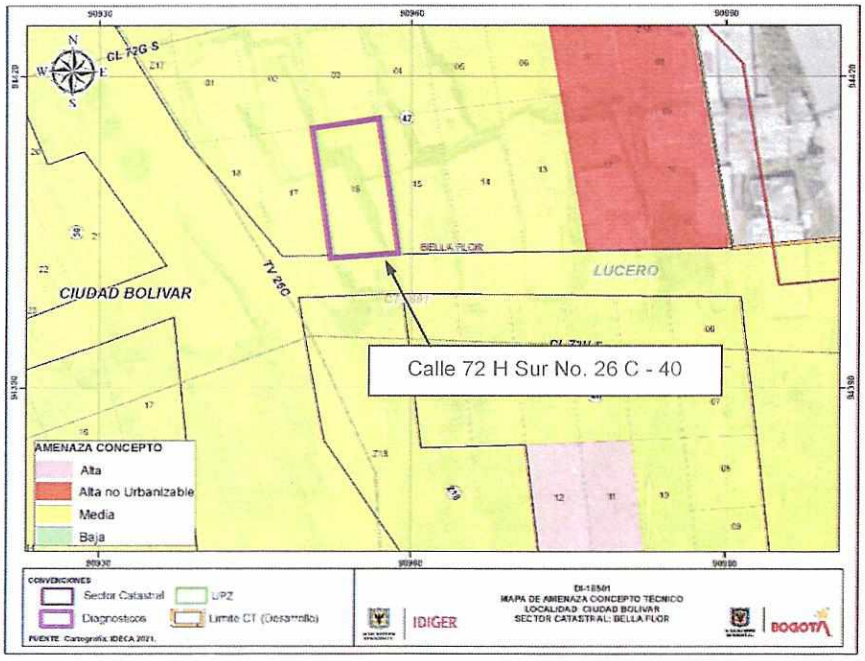
Figura 1. Amenaza por movimientos en masa para el predio evaluado, de acuerdo con el CT-4021 y el CT-8691

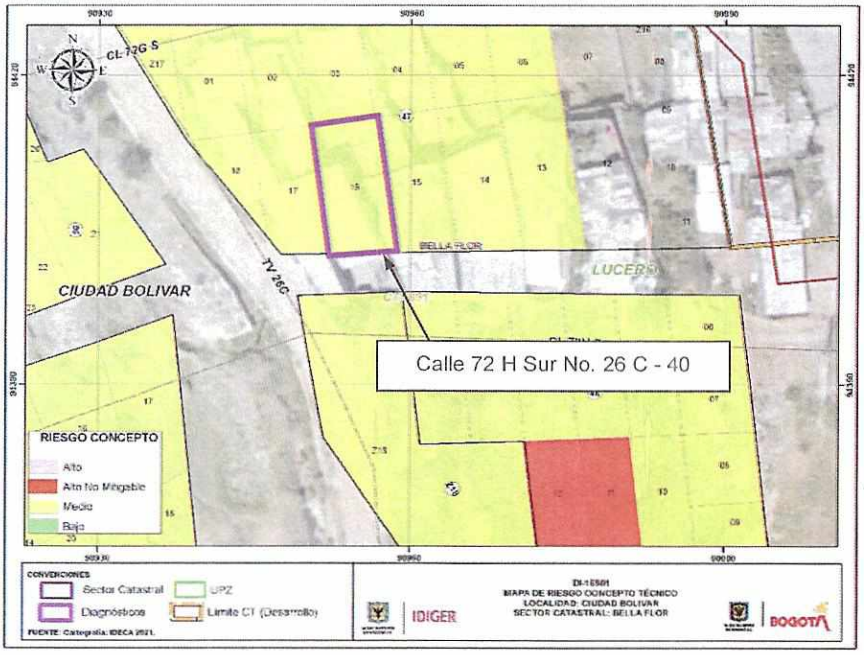
Figura 2. Riesgo por movimientos en masa para el predio evaluado, de acuerdo con el CT-4021 y el CT-8691

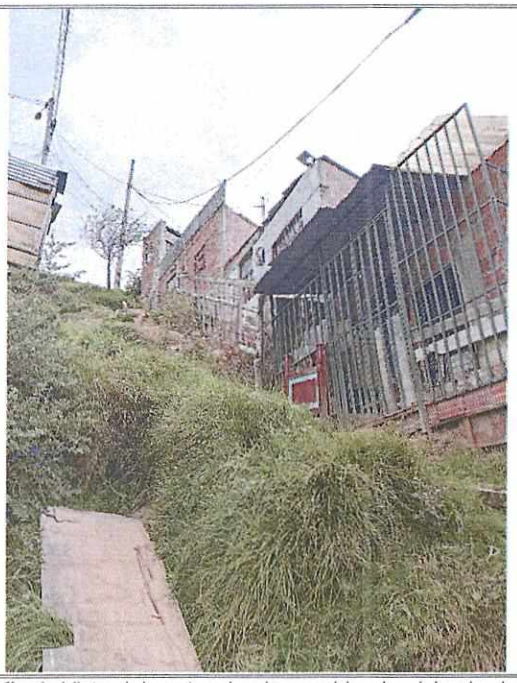
Fotografía 1. Vista del sector donde se ubica la vivienda del predio de la Calle 72 H Sur No. 26 C – 40.

Fotografía 2. Vista de la fachada de la vivienda ubicada en el predio de la Calle 72 H Sur No. 26 C – 40.

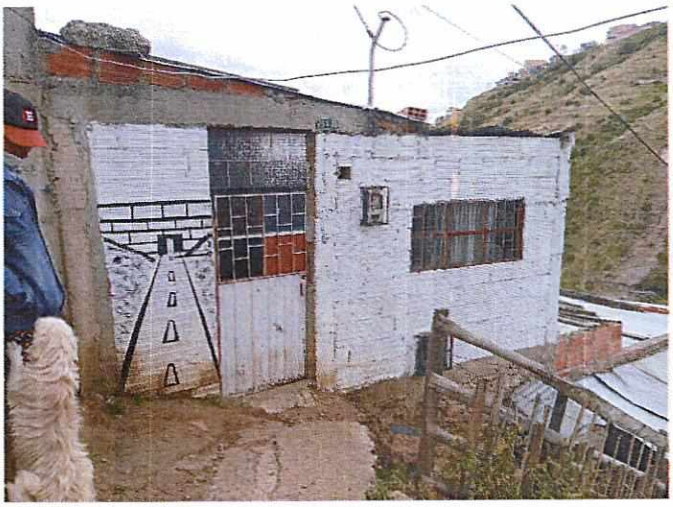
En el predio de la Calle 72 H Sur No. 26 C – 40 (ver fotografías 2 y 3), se ubica una vivienda de un nivel, construida bajo un sistema estructural en mampostería parcialmente confinada, con placa de contrapiso en concreto y cubierta en tejas de zinc apoyadas sobre correas de madera, la cual presenta deficiencias constructivas relacionadas con la carencia y/o continuidad de elementos de confinamiento tipo vigas y columnas. Sobre los elementos que conforman la vivienda mencionada no se identificaron daños (ver fotografías 3 a 6).

Fotografía 3. Vista de la fachada de la vivienda ubicada en el predio de la Calle 72 H Sur No. 26 C – 40.

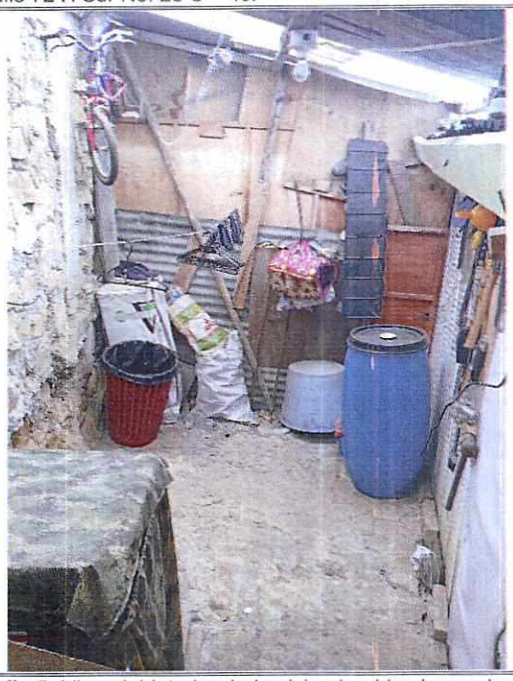
Fotografía 4. Vista del interior de la vivienda ubicada en el predio de la Calle 72 H Sur No. 26 C – 40.

Fotografía 5. Vista del interior de la vivienda ubicada en el predio de la Calle 72 H Sur No. 26 C – 40.

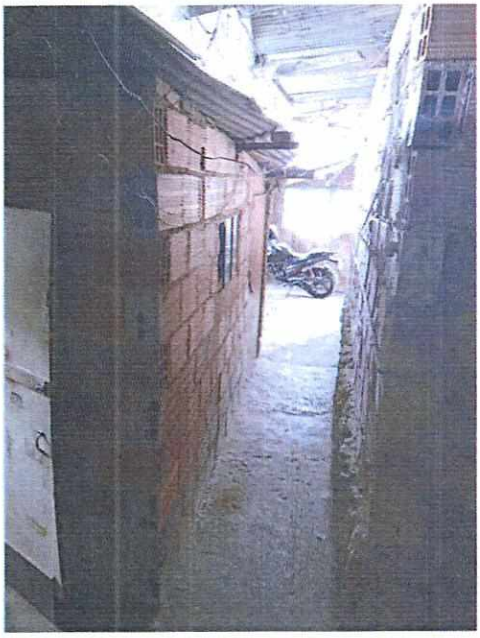
Fotografía 6. Vista del interior de la vivienda ubicada en el predio de la Calle 72 H Sur No. 26 C – 40.
