DIAGNÓSTICO TÉCNICO DI - 10981
SUBDIRECCIÓN DE ANÁLISIS DE RIESGOS Y EFECTOS DE CAMBIO CLIMÁTICO
COORDINACIÓN DE ASISTENCIA TÉCNICA
EVENTO SIRE 4837265

EDIFICACIÓN EVALUADA	Calle 78C Sur No 36-45	**ÁREA DIRECTA**			100m²		
BARRIO	Arborizadora Alta	**POBLACIÓN ATENDIDA**			1		
UPZ	70 Jerusalen	**FAMILIAS**	2	**ADULTOS**	4	**NIÑOS**	1
LOCALIDAD	19 Ciudad Bolívar	**PREDIOS EVALUADOS**			1		
CHIP	AAA0028TUUH	**OFICIO REMISORIO**			CR-28400

ESTRUCTURAL: DAÑOS LEVES

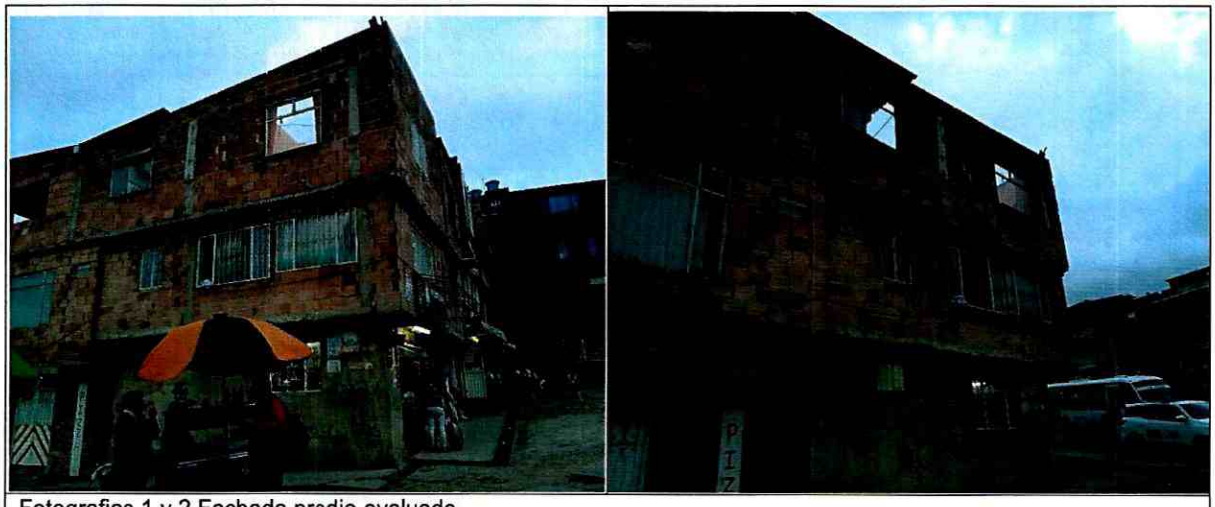
Fotografias 1 y 2.Fachada predio evaluado.
