DIAGNÓSTICO TÉCNICO – DI-12104
SUBDIRECCIÓN DE ANÁLISIS DE RIESGOS Y EFECTOS DE CAMBIO CLIMÁTICO
GRUPO ASISTENCIA TÉCNICA
RADICADO IDIGER 2018ER12436

DIRECCIÓN:	Calle 70 No 74A-15	**COORDENADAS AREA INSPECCIONADA**			X1:97578,05 Y1:109985,58 X2:97561,91 Y2:1009996,56 X3: 97561,91 Y3: 110003,84 X4:97569,06 Y4:110026,06 X5:97593,14 Y5:110008,73 X6:97558,34 Y6:1100009,66		
BARRIO/SECTOR CATASTRAL:	Boyacá	**ÁREA DIRECTA AFECTADA:**			42 M2		
UPZ:	30 – Boyacá Real	**POBLACIÓN ATENDIDA:**			5		
LOCALIDAD:	10 – Engativá	**FAMILIAS**	2	**ADULTOS**	3	**MENORES**	2
CHIP:	AAA0061MKJZ	**PREDIOS EVALUADOS**			5		
AREA INSPECCIONADA	770 M2	**DOCUMENTO REMISORIO**			CR-31031

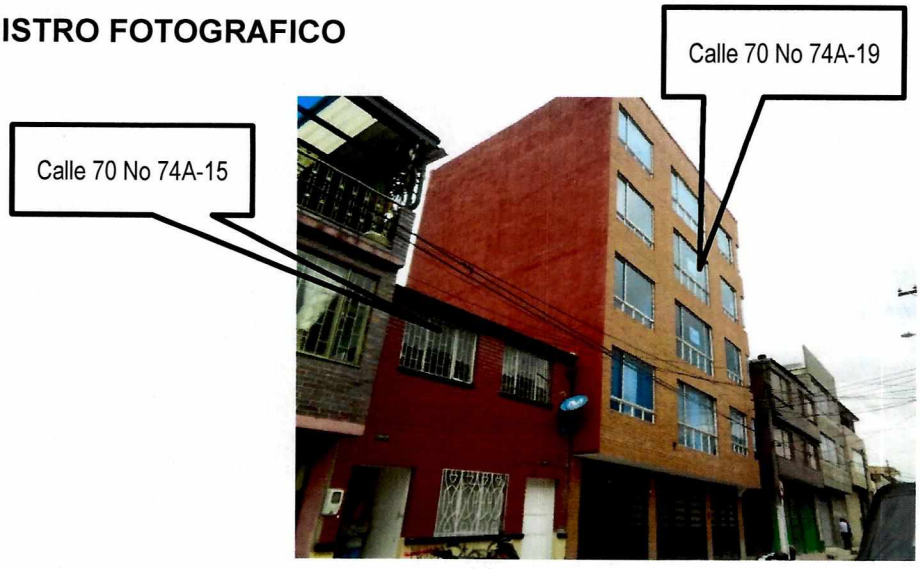
El predio de la Calle 70 No 74A-15 corresponde a una vivienda de 2 niveles construida hace más de 30 años bajo un sistema estructural de muros de carga y entrepiso de madera construida. La vivienda colinda hacia el costado occidental con una edificación de 5 pisos construida hace 1 año aproximadamente (Ver Fotografía 1).

Fotografía 1. *Vivienda de la Calle 70 No 74A-15 y Edificación de la Calle 70 No 74A-19*

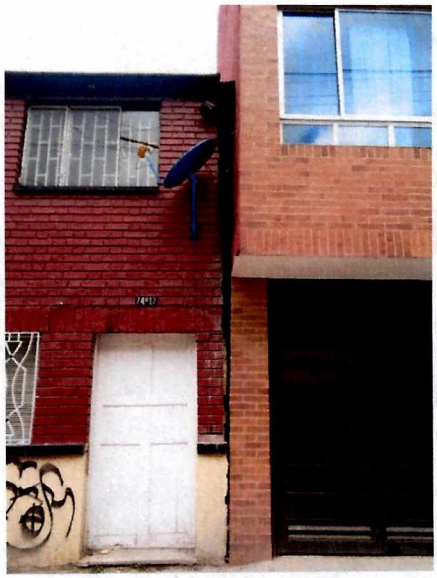
Se evidencia una separación de hasta 30 cm entre la vivienda de la Calle 70 No 74A-15 y la edificación de la Calle 70 No 74A-19 (Ver fotografía 2). No se evidencia un aumento significativo con respecto a los daños evidenciados durante la visita del 20 de Marzo de 2018 (Ver fotografías 3-12).

Asentamientos diferenciales a causa de las etapas de construcción y asentamiento de la edificación emplazada en el predio de la Calle 70 No 74A-19

Fotografía 2. *Separación entre la vivienda de la Calle 70 No 74A-15 y la edificación de la Calle 70 No 74A-19.*

- A la Alcaldía Local de Engativá, dado que posiblemente los daños evidenciados en el predio de la Calle 70 No 74A-15 están asociados a la construcción que se adelantó en el predio de la Calle 70 No 74A-19, en el Sector Catastral Boyacá de la Localidad de Engativá, adelantar las acciones correspondientes con los responsables de dicha construcción, para que realicen las acciones necesarias que garanticen la estabilidad de los elementos que presentan daños. Lo anterior en caso de determinarse que efectivamente la construcción que se llevó a cabo en el predio de la Calle 70 No 74A-19, ocasionó y/o actuó como detonante de los daños existentes.

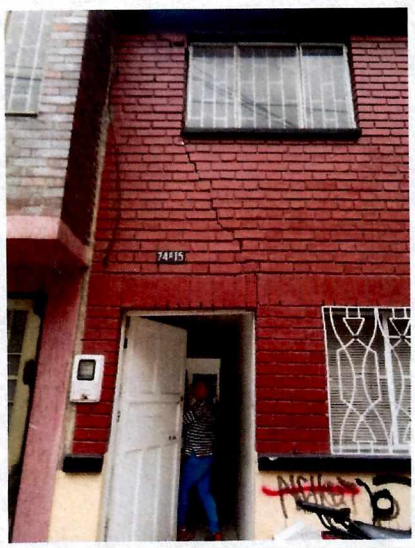
Fotografía 3. Grieta en muro de fachada principal evidenciada el día 20 de Marzo de 2018 en el predio de la Calle 70 No 74A-15

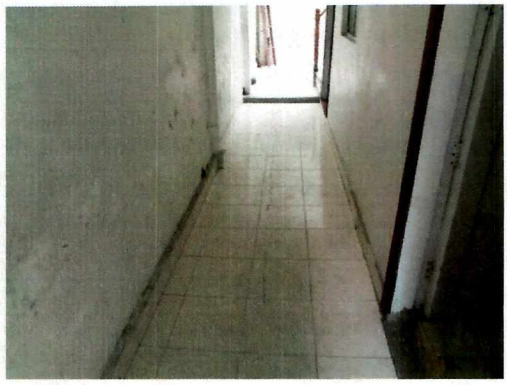
Fotografía 6. Fisura en acabado de piso junto a la entrada evidenciada el día 23 de Julio de 2018 en el predio de la Calle 70 No 74A-15

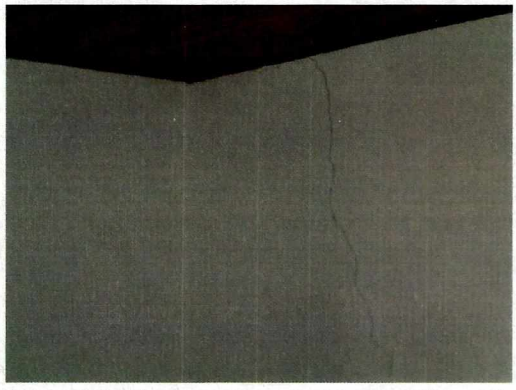
Fotografía 7. Fisura en muro divisorio del segundo nivel evidenciada el día 20 de Marzo de 2018 en el predio de la Calle 70 No 74A-15
