DIAGNÓSTICO TÉCNICO DI-19680
SUBDIRECCIÓN DE ANÁLISIS DE RIESGOS Y EFECTOS DEL CAMBIO CLIMÁTICO
GRUPO ASISTENCIA TÉCNICA
RADICADOS IDIGER 2023ER20316, 2023ER20998, 2023ER18768, 2023ER18668, 2023ER21018, 2023ER20913, 2023ER19044, 2023ER18561, 2023ER18855, 2023ER19380, 2023ER18424, 2023ER18546

1. DATOS GENERALES DEL EVENTO

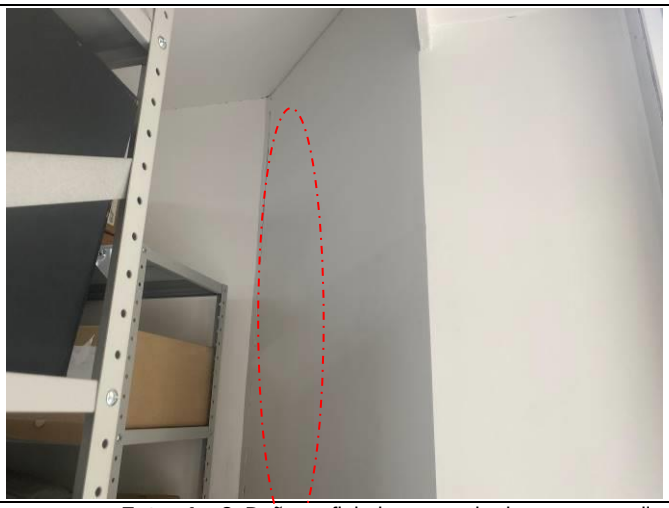
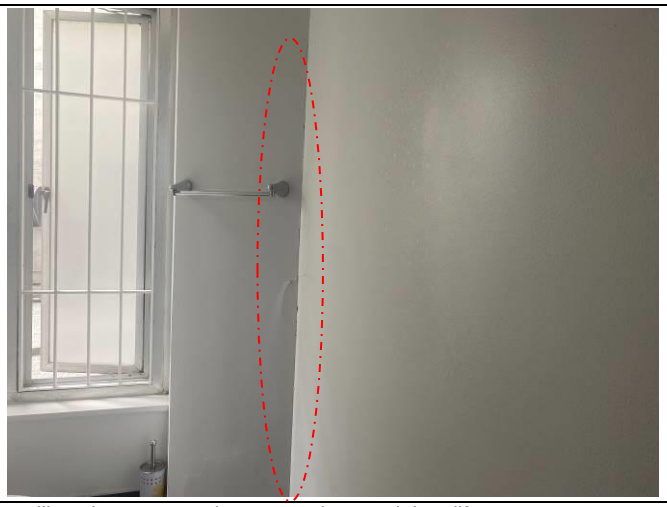
Fotos 1 y 2. Daños reflejados en acabados correspondientes a dilataciones entre elementos y/o materiales diferentes.

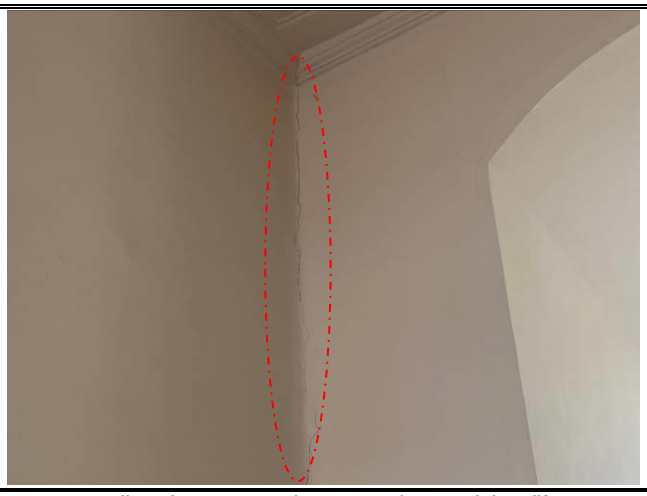
Foto 7. Dilataciones entre elementos y/o materiales diferentes

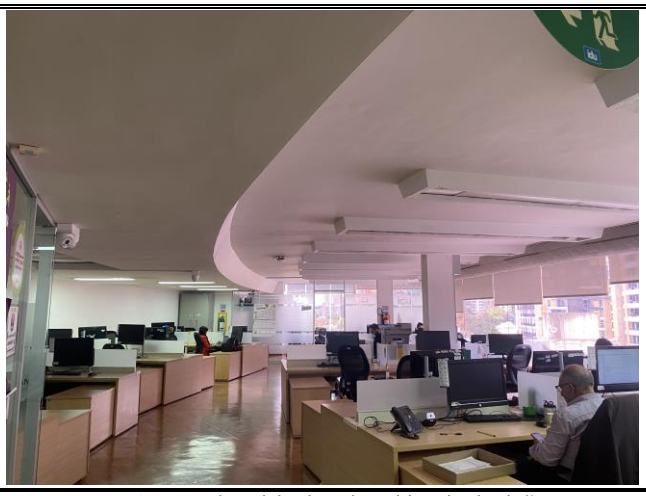
Foto 8. Espacios visitados sin evidencia de daños.
