1.1 CONCEPTO TÉCNICO No. CT:	**6703**
1.2 ÁREA:	Técnica y de Gestión
1.3 COORDINACIÓN:	Investigación y Desarrollo
1.4 REFERENCIA CRUZADA RADICADO FOPAE:	2012ER20103
1.5 RESPUESTA OFICIAL No.	RO-60500

2.1 SOLICITANTE:	CURADURÍA URBANA No. 1
2.2 PROYECTO:	MODENA 64 II
2.3 LOCALIDAD:	2. Chapinero
2.4 UPZ:	90. Pardo Rubio
2.5 BARRIO O SECTOR CATASTRAL:	Granada
2.6 DIRECCIÓN:	Calle 68 No 4A - 77/81
2.7 CHIP:	AAA0089KSJZ
2.8 MANZANA CATASTRAL:	6
2.9 PREDIO CATASTRAL:	15
2.10 ÁREA (Ha):	0.0303 (*)
2.11 FECHA DE VISITA:	Noviembre 27 de 2012

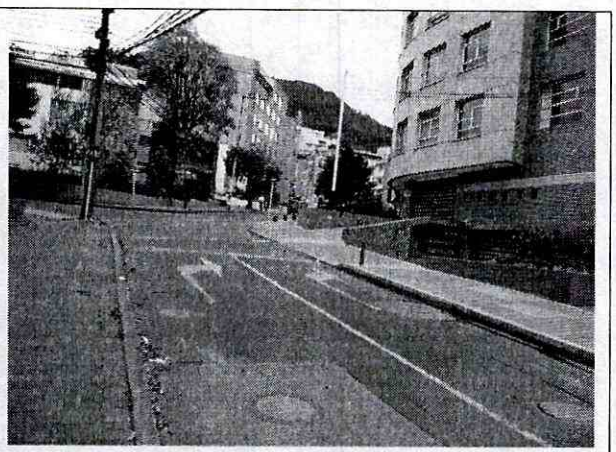
En el momento de la visita técnica en el predio objeto del presente concepto técnico, se encontró una edificación de dos (2) niveles construida posiblemente en mampostería estructural y sin evidencias de afectación por procesos de remoción en masa de carácter local, ni de carácter general en el área del proyecto o sus zonas aledañas. (ver Fotografías No. 1 y 2).

Fotografía No. 1. Predio del proyecto "MODENA 64 II" ubicado en la Calle 68 No. 4A-77/81, de la localidad de Chapinero.

Fotografía No. 2. Vista sobre la Calle 68, en un sector altamente consolidado con pendiente baja.
