1.1 CONCEPTO TÉCNICO No. CT:	**CT-6544**
1.2 ÁREA:	Técnica y de Gestión
1.3 COORDINACIÓN:	Investigación y Desarrollo
1.4 REFERENCIA CRUZADA RADICADO FOPAE:	2012ER12314
1.5 RESPUESTA OFICIAL No.	RO-58059

2.1 SOLICITANTE:	CURADURÍA URBANA No. 5
2.2 PROYECTO:	Calle 72 Sur No 13B - 74 Este
2.3 LOCALIDAD:	4. San Cristóbal
2.4 UPZ:	51. Los Libertadores
2.5 BARRIO O SECTOR CATASTRAL:	Juan Rey
2.6 DIRECCIÓN:	Calle 72 Sur No 13B - 74 Este
2.7 CHIP:	AAA0145AZTD
2.8 MANZANA CATASTRAL:	90
2.9 PREDIO CATASTRAL:	05
2.10 ÁREA (Ha):	0.0078 (*)
2.11 FECHA DE VISITA: **FECHA DE EMISIÓN:**	Agosto 16 de 2012 Agosto 16 de 2012

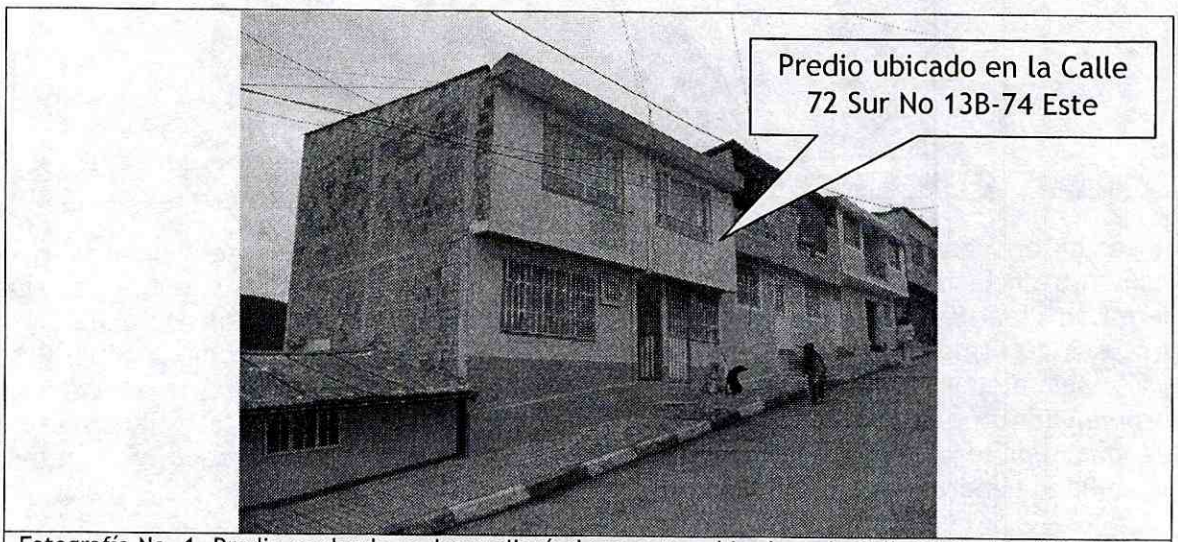
Fotografía No. 1. Predio en donde se desarrollará el proyecto, ubicado en la Calle 72 Sur No 13B-74 Este de la Localidad de San Cristóbal - barrio Juan Rey.

En el momento de la visita técnica al sector de la Calle 72 Sur No 13B-74 Este, en el sector catastral Juan Rey, de la Localidad de San Cristóbal, se encontró una (1) edificación de dos (2) pisos, presumiblemente con un sistema estructural tipo mampostería confinada, teniendo en cuenta que la descripción corresponde a una inspección visual que involucró sólo la parte externa de las edificaciones.

Finalmente y considerando que en la visita de campo efectuada al predio de la Calle 72 Sur No 13B-74 Este (Fotografías 1 y 2), se encontró construida una vivienda que posiblemente se ajusta a las especificaciones presentadas en la solicitud hecha por la Curaduría Urbana No. 5; se recomienda a la Alcaldía Local de San Cristóbal, verificar si se ha cometido alguna infracción urbanística para que si es del caso, lleve a cabo las acciones pertinentes dentro de su competencia como encargada del control urbano en su localidad.
