DIAGNÓSTICO TÉCNICO No. DI-5691
SUBDIRECCIÓN DE EMERGENCIAS
COORDINACIÓN DE ASISTENCIA TÉCNICA
EVENTO No 113047

1. DATOS GENERALES DEL EVENTO

PREDIOS:	Avenida Circunvalar con Calle 13	ÁREA DIRECTA:	1.0 Ha				
BARRIO:	Sector Catastral Parque Nacional Oriental	POBLACIÓN ATENDIDA:	2000				
UPZ:	94 – La Candelaria	FAMILIAS	500	ADULTOS	1400	NIÑOS	600
LOCALIDAD:	17 – La Candelaria	PREDIOS EVALUADOS	1				
CHIP	----------	DOCUMENTO REMISORIO			CR-12465

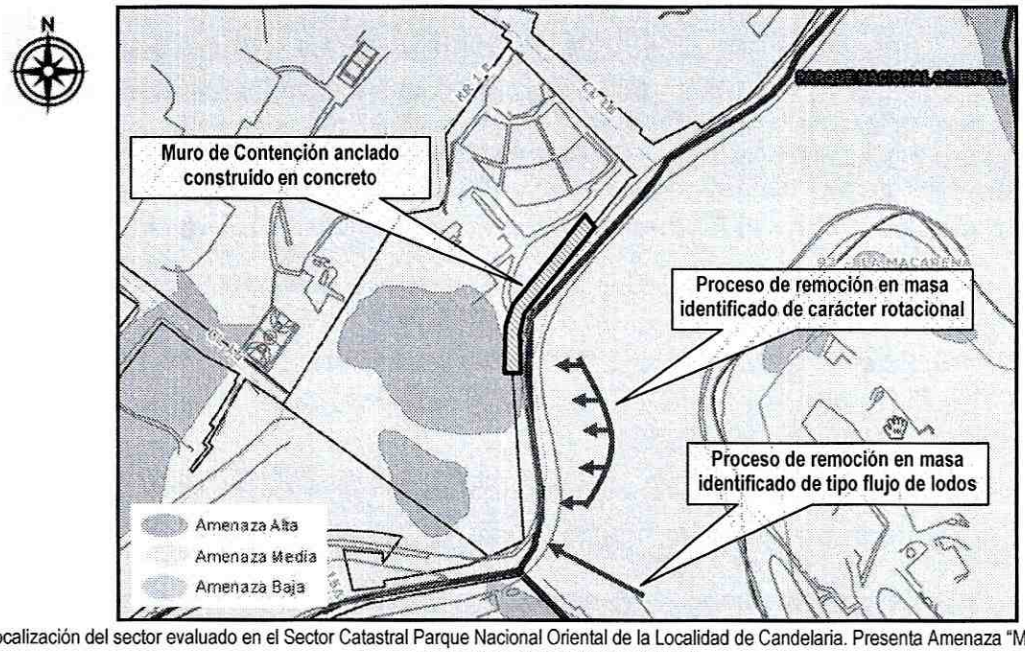
El punto de la Avenida Circunvalar en sentido Sur – Norte, a la altura de la Calle 13, se encuentra localizado en el Sector Catastral Parque Nacional Oriental, en el predio rural denominado San Luis y de acuerdo con el plano normativo de Amenaza por Remoción en Masa, del Plan de Ordenamiento Territorial de Bogotá – POT (Decreto 190 de 2004, por el cual se compilan los decretos 619 de 2000 y 469 de 2003), el sector donde se emplaza el predio de la Avenida Circunvalar con Calle 13, se encuentra catalogado como zona de amenaza "Media" por fenómenos de remoción en masa (Ver Figura 1).

Figura 1. Localización del sector evaluado en el Sector Catastral Parque Nacional Oriental de la Localidad de Candelaria. Presenta Amenaza "Media" por Fenómenos de Remoción en Masa. (Tomado POT)

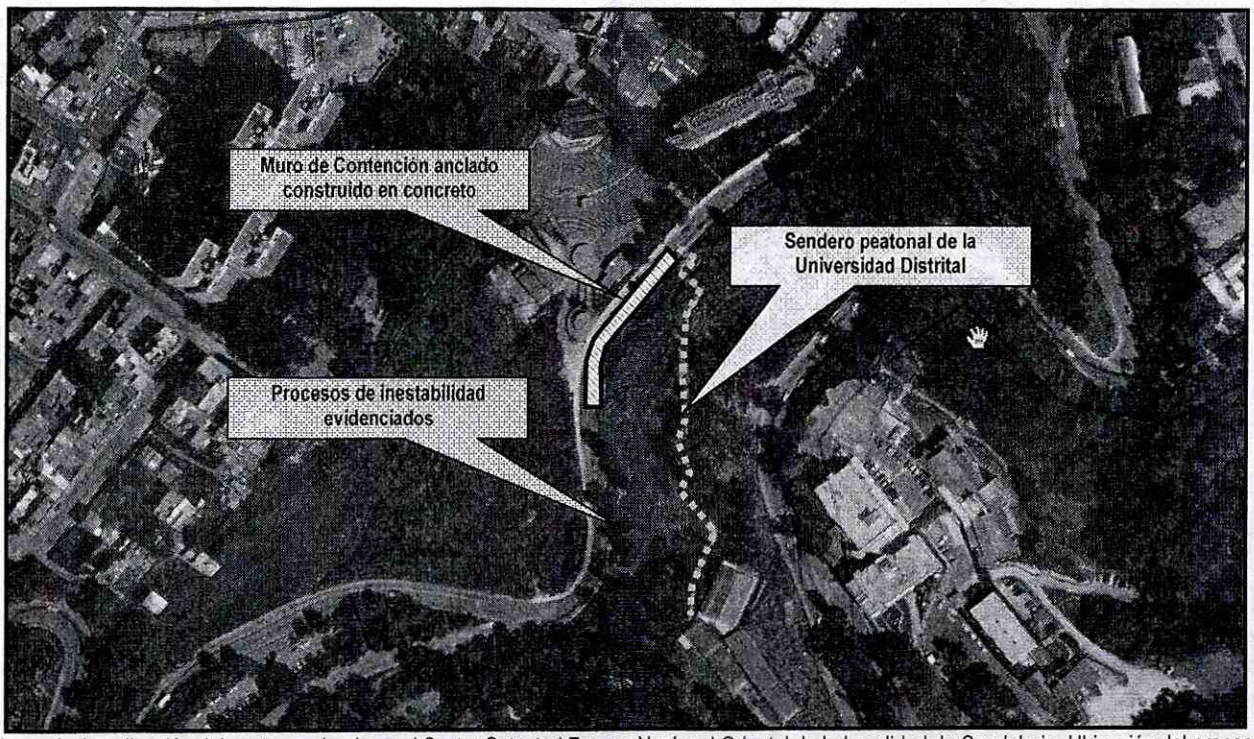
Hacia la parte media de la ladera en comento, se evidenció la existencia de grietas de tracción con aberturas de aproximadamente 3cm y el escarpe principal del proceso de remoción en masa, el cual presenta alturas variables entre 1m y 2m, con una longitud cercana a los 15 m de tendencia vertical ($\beta \approx 90°$). Adicionalmente y con base en la inspección visual se observó la existencia de varios individuos arbóreos, ubicados en el sector y específicamente en el cuerpo del proceso de remoción en masa, los cuales presentan pérdida de verticalidad, en sentido paralelo a la dirección del proceso de inestabilidad anteriormente descrito (oriente – occidente). (Ver Figura 2).

Figura 2. Localización del sector evaluado en el Sector Catastral Parque Nacional Oriental de la Localidad de Candelaria. Ubicación del proceso identificado.
