DIAGNÓSTICO TÉCNICO – DI No. 15878
SUBDIRECCIÓN DE ANÁLISIS DE RIESGOS Y EFECTOS DE CAMBIO CLIMÁTICO
GRUPO ASISTENCIA TÉCNICA
RADICADO IDIGER 2021ER7480 Y EVENTO SIRE 5378876

Movimientos en masa

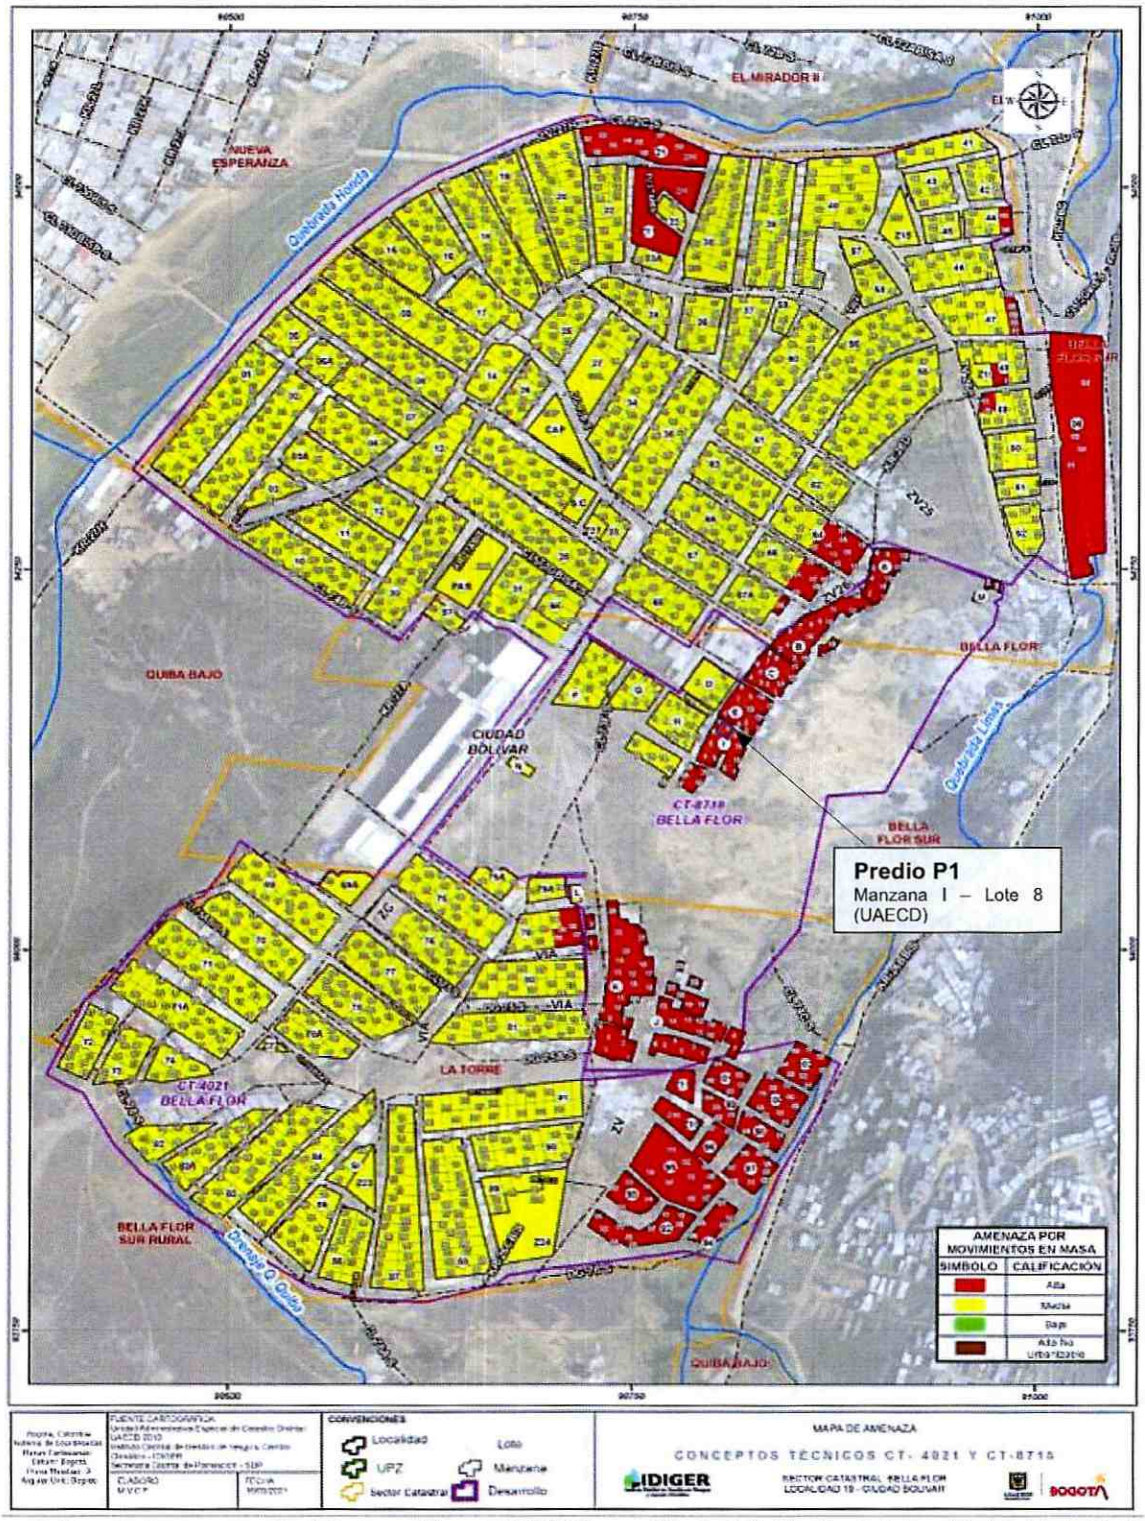
En el CT-8718 el predio P1 localizado en la Calle 73D Bis Sur No. 26F-07 Sur MJ32 específicamente el Lote 8 de la Manzana I (P1) según cartografía utilizada en el CT-8718 la cual fue tomada de la Unidad Administrativa Especial de Catastro Distrital – UAECD, presenta una clasificación y Zonificación de Amenaza Alta y Riesgo Alto No Mitigable por movimientos en masa; por lo tanto se recomendó en el CT-8718: *"para los predios que se encuentran localizados sobre suelos superficiales y/o rellenos antrópicos en la zona de influencia de las canteras se presentan taludes expuestos producto de la explotación anti técnica de materiales los cuales están compuestos por roca arenisca altamente meteorizada y fracturada susceptible a presentar flujos de detritos y caída de los bloques inestables. Los taludes no cuentan con obras de contención, adicionalmente hay un aporte externo indebido de aguas servidas y los problemas de estabilidad allí presentes podrían tener incidencia sobre las construcciones localizadas en la parte alta. Dada la condición de amenaza alta y vulnerabilidad alta de los predios, que configuran una condición de Alto Riesgo No Mitigable, desde el punto de vista técnico,* ***se recomienda la inclusión de las familias que los habitan al Programa de Reasentamiento de Familias en Alto Riesgo No Mitigable y destinar los predios como suelo de protección por riesgo***"

Figura 1. Mapa de Amenaza por Movimientos en Masa del CT-8718 para el Barrio Bella Flor Sur de la Localidad de Ciudad Bolívar.

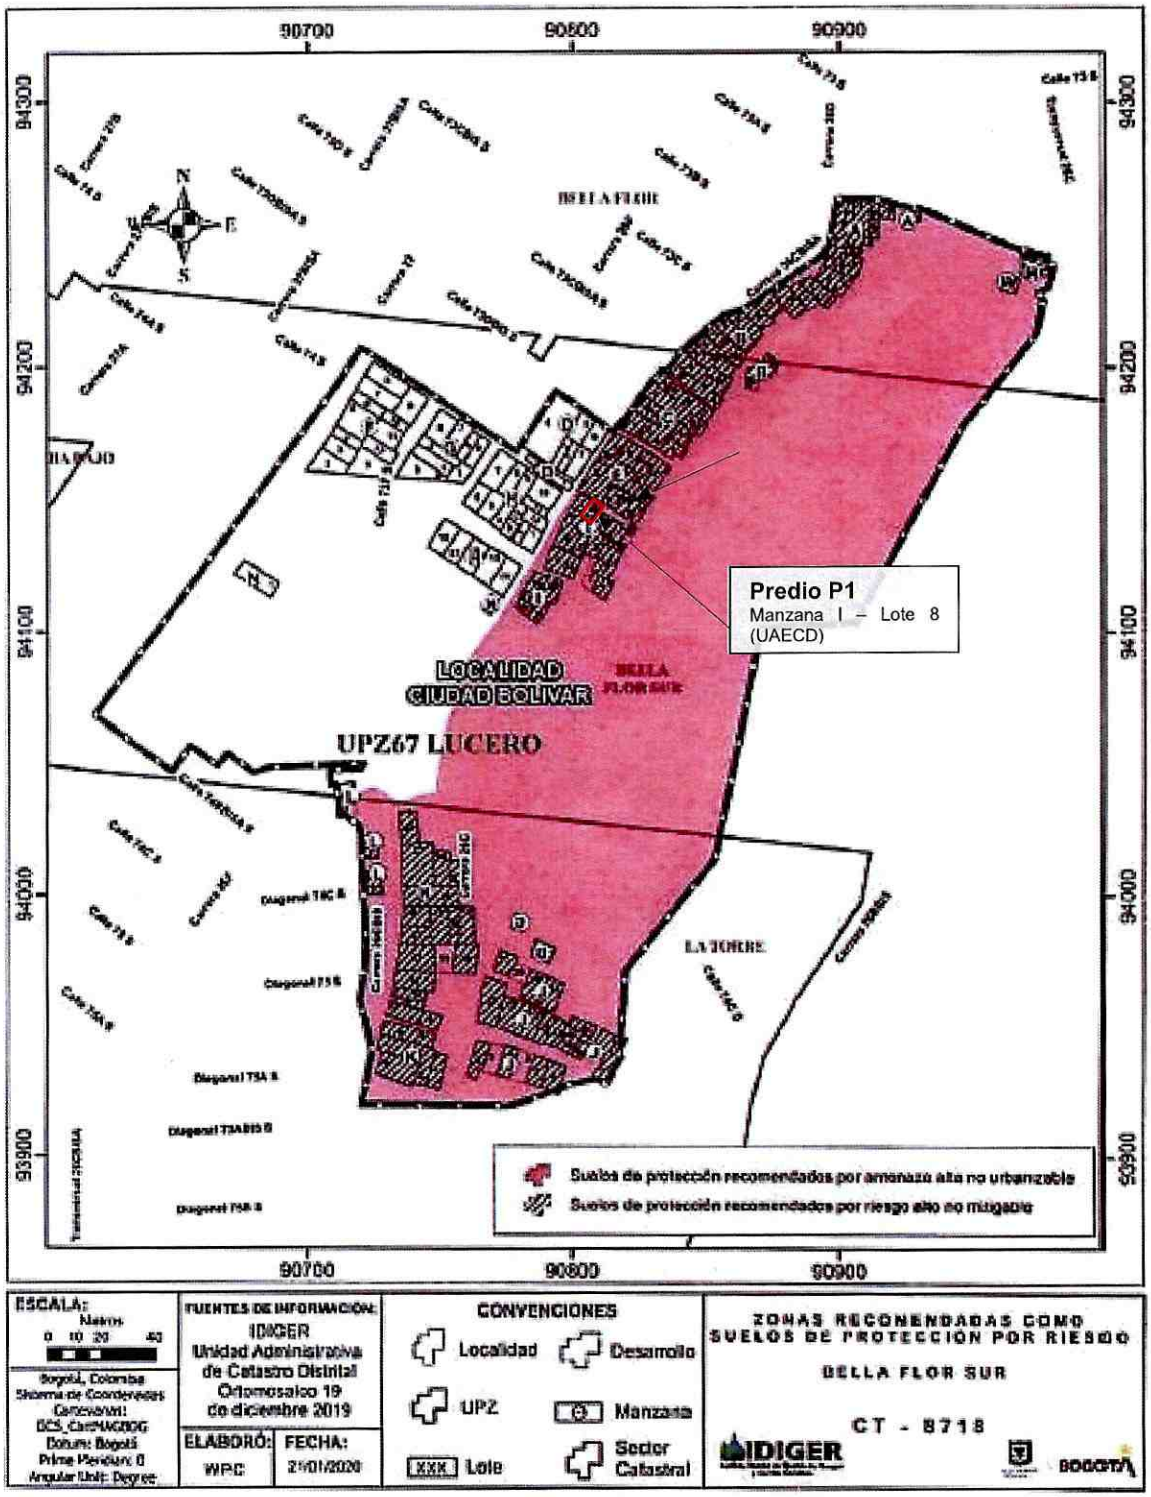
Figura 2. Mapa de zonas recomendadas como Suelos de Protección por Riesgo del CT-8718 para el Barrio Bella Flor Sur de la Localidad de Ciudad Bolívar.

- A la Caja de Vivienda Popular –CVP, desde sus respectivas competencias, agilizar el proceso de reasentamiento de las viviendas identificadas en el predio P1 del Sector Catastral Bella Flor de la localidad Ciudad Bolívar, teniendo en cuenta que se recomendó la inclusión de este en el Programa de Reasentamiento de Familias mediante el Concepto Técnico CT-8718.

- A la Caja de Vivienda Popular –CVP, se reitera la recomendación realizada en el CT-8718: *"(...), Dada la condición de amenaza alta y vulnerabilidad alta de los predios, que configuran una condición de Alto Riesgo No Mitigable, desde el punto de vista técnico, se recomienda la inclusión de las familias que los habitan al Programa de Reasentamiento de Familias en Alto Riesgo No Mitigable y destinar los predios como suelo de protección por riesgo (...)"*

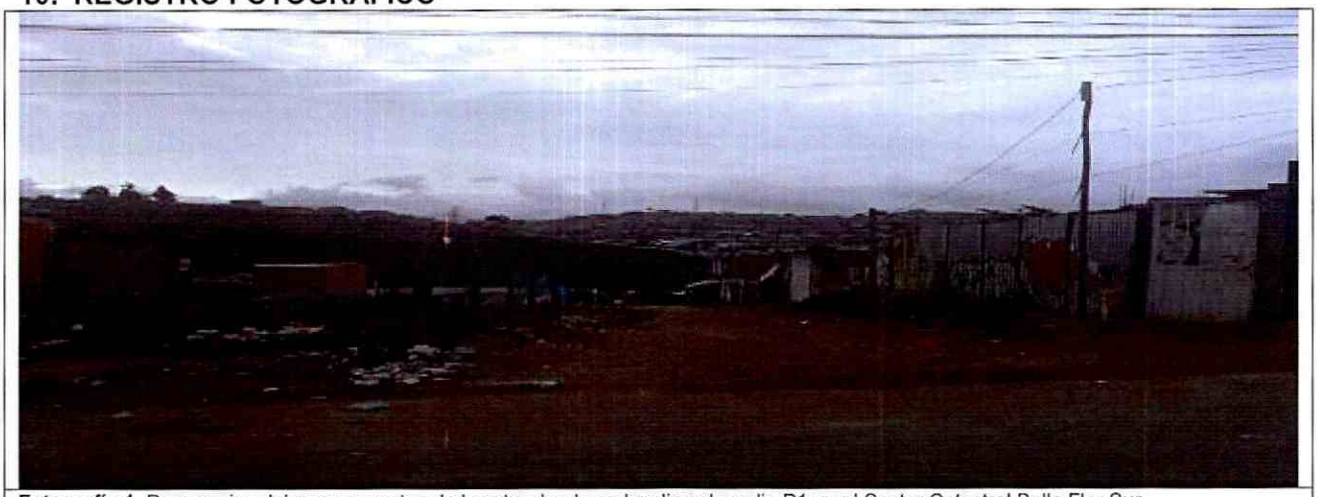
Durante la inspección de la ladera del sector se encontró que el predio P1, se encuentra en la corona de un talud perteneciente a un antiguo frente de explotación minera. El predio P1 se encuentra a una distancia de 7 m del escarpe o cara del talud.

El predio P1 presenta deficiencias constructivas y elementos pertenecientes a la estructura en un estado de deterioro avanzado, lo cual advierte riesgo inminente de colapso estructural.

- A los habitantes y/o responsables del predio P1 localizado en la Calle 73D Bis Sur No. 26F-07 Sur MJ32 específicamente al Lote 8 de la Manzana I (P1), en el Sector Catastral Bella Flor Sur de la localidad Ciudad Bolívar, acatar la recomendación de evacuación de acuerdo con las condiciones que se identificaron en el momento de la visita técnica.
