1.1 CONCEPTO TÉCNICO No. CT:	**CT-6894**
1.2 ÁREA:	Técnica y de Gestión
1.3 COORDINACIÓN:	Investigación y Desarrollo
1.4 REFERENCIA CRUZADA RADICADO FOPAE:	2013ER7996
1.5 RESPUESTA OFICIAL No.	**RO-62999**

2.1 SOLICITANTE:	CURADURÍA URBANA NO. 4 ALFONSO PERDOMO GARCIA - EMEZETA S.A
2.2 PROYECTO:	VÉNETO 127 - RADICACIÓN CURADURÍA 13-4-0539
2.3 LOCALIDAD:	1. USAQUÉN
2.4 UPZ:	14. USAQUÉN
2.5 BARRIO O SECTOR CATASTRAL:	SECTOR CATASTRAL - SAN GABRIEL NORTE
2.6 DIRECCIÓN:	Calle 127 C No 6-25
2.7 CHIP:	AAA0101OLPA
2.8 MANZANA CATASTRAL:	04
2.9 PREDIO CATASTRAL:	07
2.10 ÁREA (Ha):	0.08006(*)
2.11 FECHA DE VISITA:	MAYO 28 DE 2013

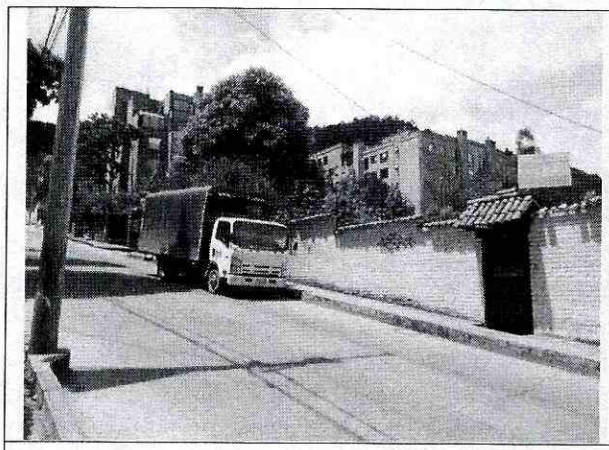
Fotografía No. 1. Predio en donde se desarrollará el proyecto, ubicado en la Calle 127 C No 6-25, de la localidad de Usaquén.

La zona de interés cuenta con un uso de suelo urbano, que corresponde a un sector consolidado con densidad de construcción alta, en un terreno con pendiente media. En el sector se encuentran edificaciones hasta de ocho (8) pisos de altura, las cuales cuentan con varios sistemas estructurales entre los que se encuentran mampostería confinada y pórticos en concreto reforzado, en el momento de la verificación técnica adelantada no evidenciaba daños o patologías que permitan identificar o definir la presencia de procesos de inestabilidad geotécnica en el área de influencia del proyecto.

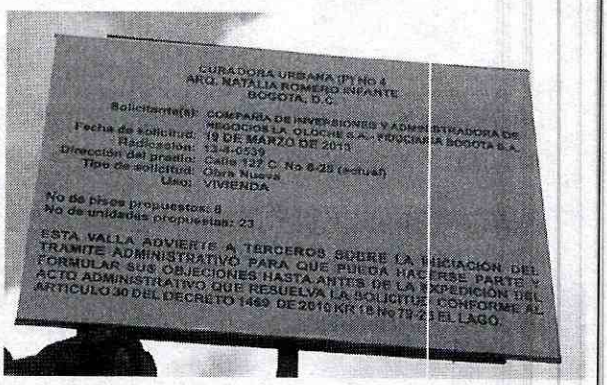
Fotografía No. 2. Valle Informativa del Proyecto ubicado en la Calle 127 C No 6-25 de la localidad de Usaquén, con radicación 13-4-0539 de la Curaduría Urbana No 4.

En el momento de la visita, en los predios objeto del presente concepto, se encontraron dos construcciones de dos (2) pisos de altura en mampostería estructural, adicionalmente no se encontraron evidencias de afectación por procesos de remoción en masa de carácter local, ni de carácter general en el área del proyecto o sus zonas aledañas. Los predios de consulta se

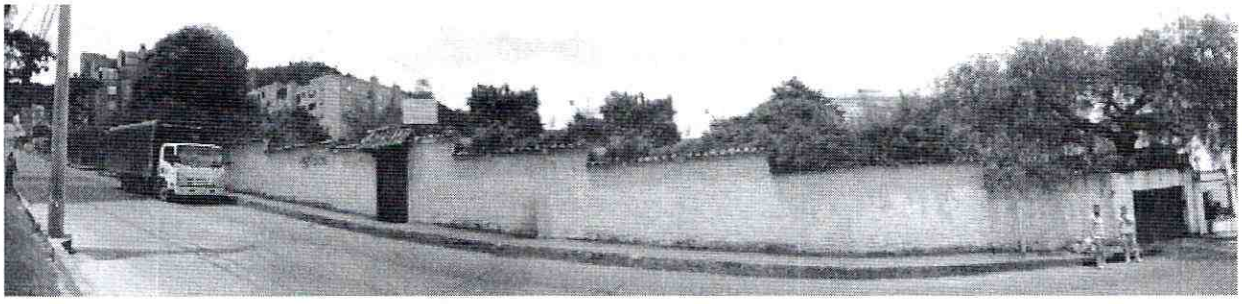
encuentran contiguos a una vía de vital importancia (Av. Circunvalar) para la movilidad de la ciudad por tal razón se debe prevenir la generación de posibles condiciones de riesgo público que afecten dicha infraestructura.

Fotografía No. 3. Panorámica del sector (Calle 127 C) donde se localiza el proyecto ubicado en la Calle 127 C No 6-25, se evidencia un sector consolidado cuyo uso es residencial, con vías principales y segundarias pavimentadas.

Considerando que los predios objeto de consulta se encuentra emplazado sobre materiales de tipo Coluvión donde se proyectan excavaciones e intervenciones profundas para el emplazamiento de los sótanos del proyecto en el terreno, este se podría llegar a desconfinar, por lo tanto, se recomienda adelantar los estudios geotécnicos de estabilidad detallados, además de una adecuada caracterización física y mecánica de los materiales (Coluvión) y la formulación de medidas y recomendaciones apropiadas que permitan garantizar en todo momento taludes de excavación estables y obras de contención seguras y confiables, ofreciendo no solo condiciones de estabilidad para el proyecto sino también para las edificaciones e infraestructuras aledañas.

Por lo anterior se recomienda a los responsables del proyecto incluir en el estudio geotécnico presentado a la entidad encargada de expedir el acto administrativo que otorgue la licencia de construcción, una evaluación de la estabilidad de las intervenciones que tenga en cuenta las cargas aplicadas por las edificaciones aledañas y el efecto del tránsito de vehículos por las vías adyacentes.
