DIRECCIÓN DE PREVENCIÓN Y ATENCIÓN DE EMERGENCIAS

DIAGNÓSTICO TECNICO No. DI-3086
COORDINACIÓN DE GESTION TERRITORIAL

DIRECCIÓN:	Carrera 18J No. 69 H - 3 Sur	**ÁREA:**	60 m²
BARRIO:	Nueva Colombia	**POBLACIÓN BENEFICIADA:**	
UPZ:	67 Lucero	FAMILIAS 1	PERSONAS 4
LOCALIDAD:	19 Ciudad Bolívar	**PREDIOS EVALUADOS:**	1
NOMBRE:	Inés Manuela Chacón	**PRIORIDAD:**	2
FECHA DE VISITA:	18 -01- 2007	**IDENTIFICADO SIRE**	2005-19-6627

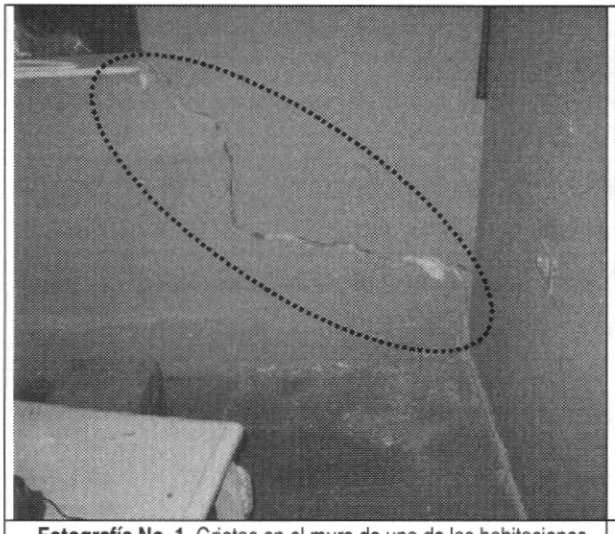
En la visita se observó que los procesos de remoción en masa presentes en la ladera sobre la que se ubica la vivienda han incrementado sus tasas de movimiento, asociadas principalmente al aporte de aguas de superficiales y subsuperficiales. Dichos movimientos se ven manifestados en el aumento de grietas en muros y pisos en la vivienda, los cuales comprometen al momento su habitabilidad (Ver fotografías 1 y 2); es de mencionar que la vivienda corresponde a una estructura de un piso en mampostería confinada, cubierta en concreto reforzado y piso en cemento.

Fotografía No. 1. Grietas en el muro de una de las habitaciones de la vivienda con nomenclatura Carrera 18J No. 69H - 30 Sur.

Descripción	Prioridad
Teniendo en cuenta que los procesos de inestabilidad presentes en el sector han aumentado su actividad y han generado mayores daños en la vivienda con nomenclatura Carrera 18J No. 69H - 30 Sur, habitada por la familia de la señora Inés Manuela Chacón, se recomienda evacuar y cambiar la prioridad a 1 en el Programa de Reasentamiento de Familias Localizadas en Zonas de Alto Riesgo no Mitigable.	1

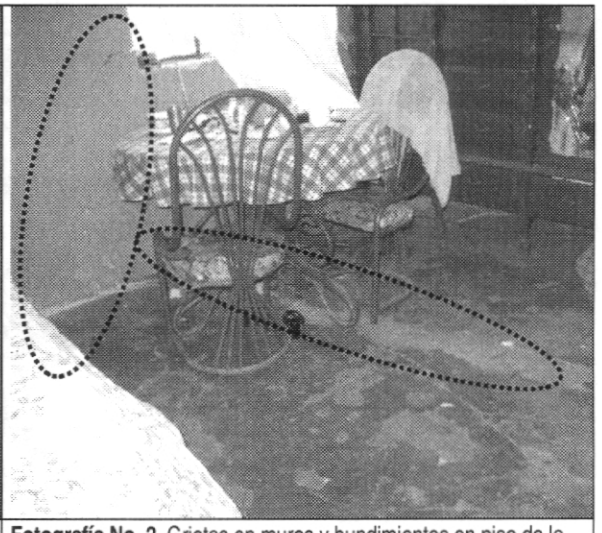
Fotografía No. 2. Grietas en muros y hundimientos en piso de la vivienda.
