1.1 CONCEPTO TÉCNICO No:	CT-8309
1.2 DEPENDENCIA:	Análisis de Riesgos y Efectos del Cambio Climático
1.3 AREA FUNCIONAL:	Conceptos para la Planificación Territorial
1.4 CARTA REMISORIA No.	CR-29114

2.1 SOLICITANTE:	Secretaría Distrital del Hábitat – SDHT
2.2 LOCALIDAD:	11 Suba
2.3 UPZ:	27 Suba
2.4 DESARROLLO:	Salitre Suba 1
2.5 ÁREA (Ha):	0,098 Ha
2.6 FECHA DE VISITA:	11 de julio de 2017
2.7 FECHA DE ELABORACIÓN:	19 de diciembre de 2017
2.8 TIPO DE RIESGO:	Movimientos en masa e inundación por desbordamiento
2.9 VIGENCIA:	La vigencia del presente concepto está en función de las condiciones físicas del desarrollo que sirvieron para las evaluaciones de amenaza, vulnerabilidad y riesgo; por lo tanto, si se producen cambios significativos en las mencionadas condiciones éste deberá ser ajustado.

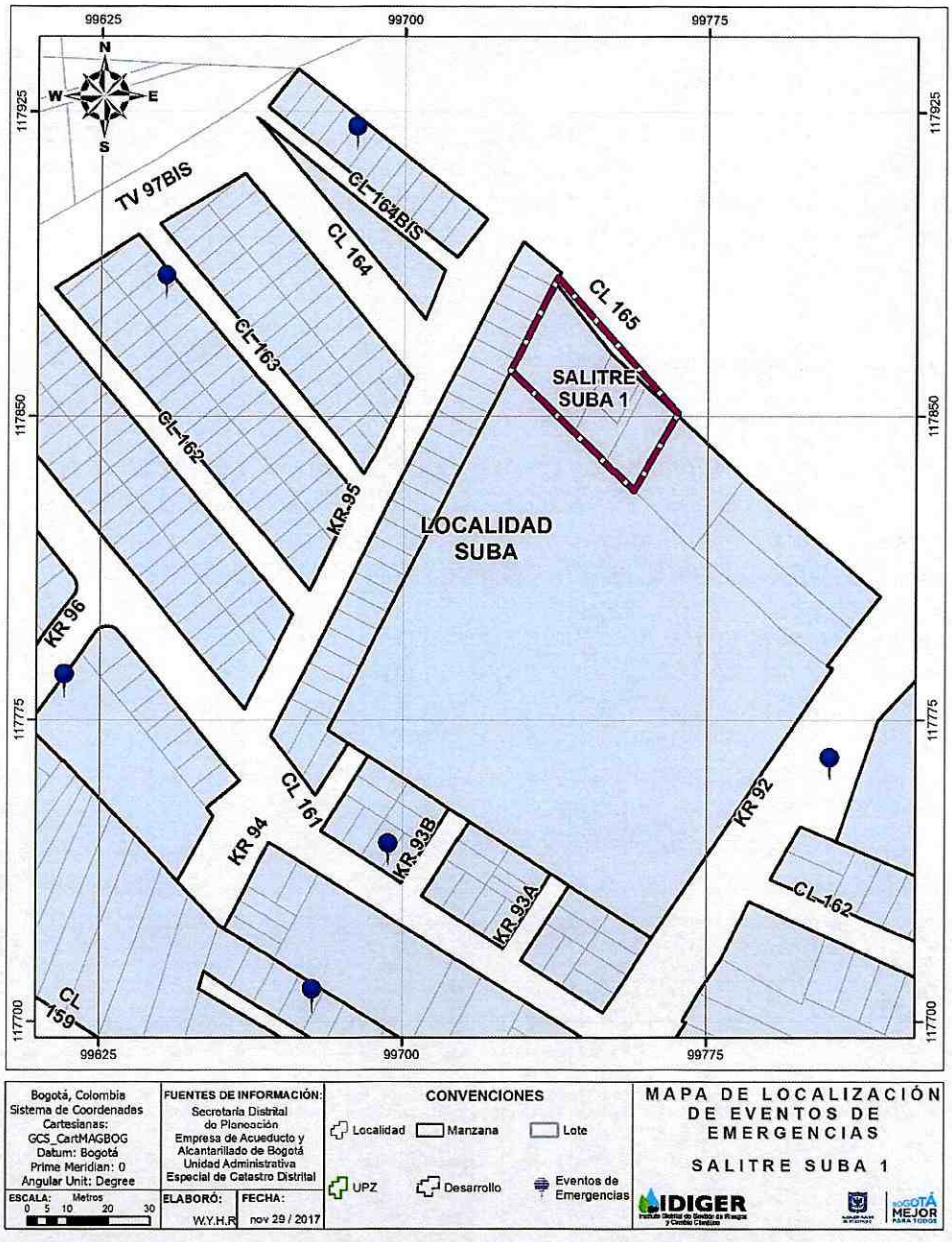
En la bitácora de emergencias se encontraron antecedentes de seis eventos de encharcamiento que afectaron los sectores aledaños el desarrollo en análisis (ver Figura 2 y Tabla 3), los cuales se pudieron generar debido a la falta de capacidad hidráulica del sistema de drenaje pluvial de la zona.

Figura 2. Mapa de localización eventos de emergencia por encharcamiento próximos al desarrollo Salitre Suba 1

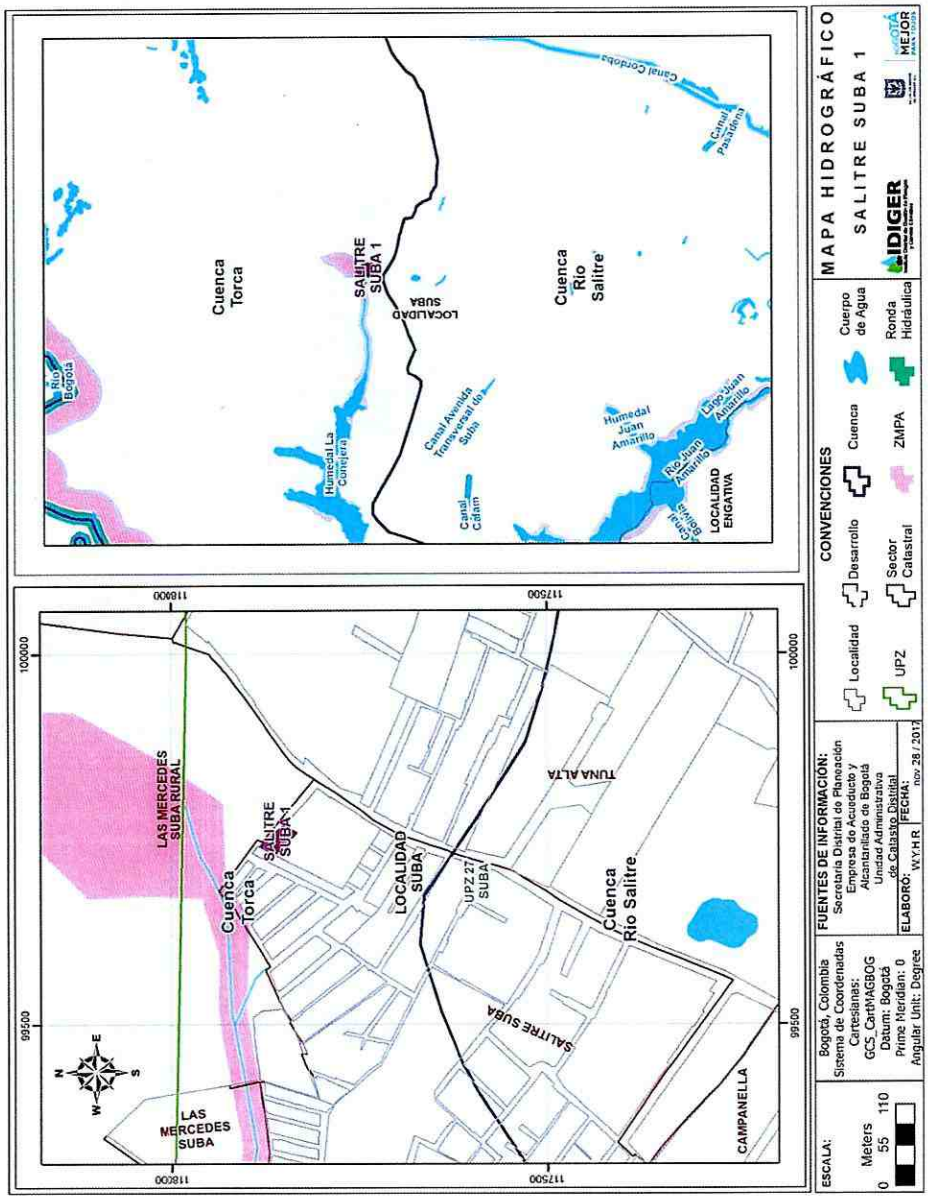
Figura 3. Mapa Hidrográfico para el desarrollo Salitre Suba 1

En el desarrollo no se encuentran cauces o caños permanentes que lo crucen o afecten. El cuerpo de agua más cercano es el Quebrada La Salitrosa y se encuentra aproximadamente a 75 m, el cual no representa ningún tipo de amenaza de inundación por desbordamiento para el desarrollo en análisis como se observa en la Figura 3. Finalmente, el desarrollo cuenta con sistema de alcantarillado pluvial y sanitario, condición evidenciada en la visita de verificación realizada y en información de la Secretaria Distrital de Planeación – SDP.
