DIAGNÓSTICO TÉCNICO DI-6968
SUBDIRECCIÓN DE EMERGENCIAS
COORDINACIÓN DE ASISTENCIA TÉCNICA
RADICADO FOPAE 2013ER9829

DIRECCIÓN:	Carrera 11 A No. 94 - 46	**ÁREA DIRECTA:**		2000m²			
BARRIO:	Chico	**POBLACIÓN ATENDIDA:**		210			
UPZ:	97 – Chico Lago	**FAMILIAS**	0	**ADULTOS**	210	**NIÑOS**	0
LOCALIDAD:	2 - Chapinero	**PREDIOS EVALUADOS**		1			
CHIP	AAA0095NAMR	**DOCUMENTO REMISORIO**		CR-16504

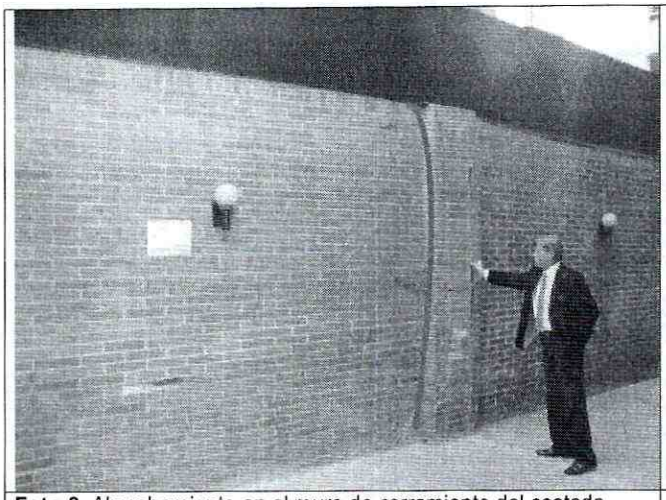
Adicionalmente, se observa un abombamiento importante en el muro de cerramiento del costado oriental del parqueadero, situación que pudiere comprometer la estabilidad de dicho muro, pudiéndose presentar colapsos parciales de elementos de mampostería sobre los parqueaderos de dicho costado del parqueadero.

Foto 3. Abombamiento en el muro de cerramiento del costado oriental del parqueadero.

- Mantener la restricción parcial de uso de los parqueaderos del costado posterior de la edificación emplazada en el predio de la Carrera 11A No. 94 - 46, del barrio Chico, en la Localidad de Chapinero, hasta tanto se garantice la estabilidad y la funcionalidad del muro de cerramiento afectado.

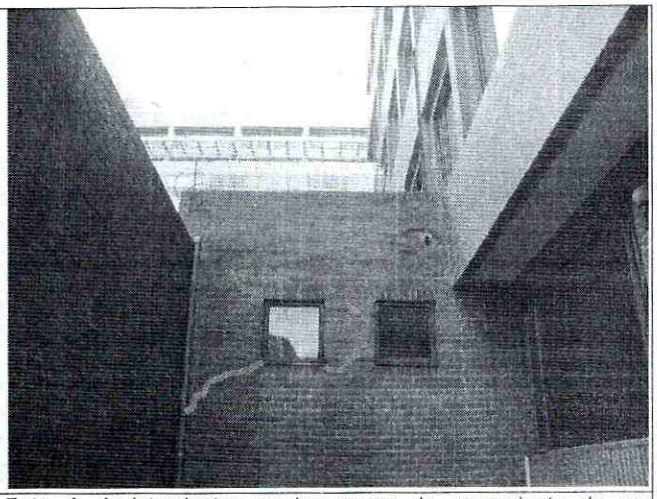
Durante la visita técnica se pudo observar un asentamiento generalizado de la edificación hacia el costado occidental de la misma, situación que posiblemente influya en unos agrietamientos de tendencias diagonales y longitudinales y de hasta 1 cm de aberturas aproximadamente, que se observan en el muro de cerramiento del costado posterior (oriental) y en los muros de cerramiento del costado sur-oriental, en la zona colindante con el proyecto urbanístico.

Foto 4. Agrietamientos en los muros de cerramiento de un habitáculo adosado vecino al predio en obra.

- A la Alcaldía Local de Chapinero adelantar las medidas administrativas pertinentes con el fin de identificar el responsable y/o responsables de adelantar, estudios detallados de ingeniería, tales como controles topográficos, interacción suelo-estructura, patología y vulnerabilidad estructural y en caso de no existir restricciones, adelantar las intervenciones conclusión de dichos estudios, tendientes a reparar o rehabilitar los elementos estructurales y no estructurales de la edificación emplazada en el predio de la

Carrera 11A No. 94 - 46, del barrio Chico, en la Localidad de Chapinero, con el fin de devolverle a dicha vivienda las condiciones de habitabilidad y estabilidad estructural original. Actividades en las que deberá constarse con apoyo de personal idóneo, y cumplir los niveles de seguridad exigidos por la normativa y con el Decreto No. 926 del 19 de marzo de 2010, Reglamento Colombiano de Construcción Sismo Resistente NSR-10, para lo cual se deben tramitar los permisos y licencias respectivos.
