DIRECCIÓN DE PREVENCIÓN Y ATENCIÓN DE EMERGENCIAS

DIAGNÓSTICO TECNICO No. DI-2487

LOCALIDAD	San Cristóbal (4)
UPZ	32 San Blas
BARRIO	Corinto
DIRECCIÓN	Carrera 15A Este No. 30A - 19 Sur, Manzana 29, Lote 1
FECHA VISITA	12 de Octubre de 2005
SOLICITANTE	Caja de Vivienda Popular
AREA	60 m^2
PREDIOS EVALUADOS	1
POBLACION BENEFICIADA	4 Personas, 1 Familia
	Temporal mientras no se modifiquen significativamente las condiciones físicas del sector o se adelanten medidas de mitigación.

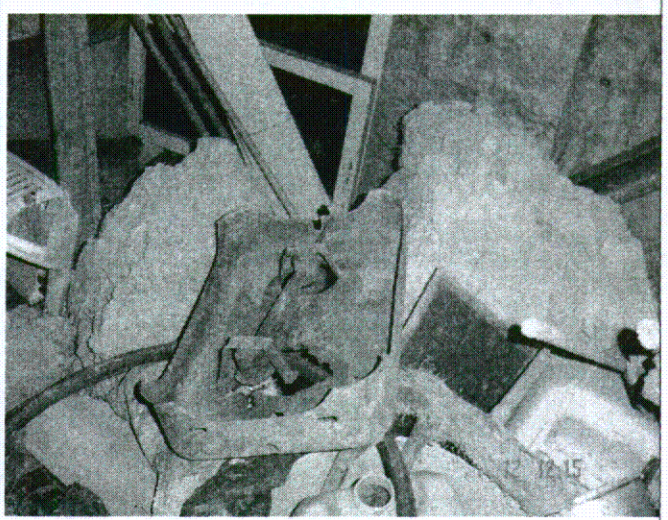
En la visita técnica se observó que el predio se ubica en la parte superior de una ladera de pendiente alta, en la cual se observan evidencias de procesos de remoción en masa activos, la vivienda corresponde a una estructura de un piso en material de recuperación y se encuentra habitada por la señora Luz Fanny Sánchez. En el talud de aproximadamente 2 metros de altura localizado en el costado oriental del predio se presentó el desprendimiento de 1 m^3 de material residual y orgánico el cual se depositó en la parte baja sobre una habitación de la vivienda de la señora Blanca; en la parte alta del talud mencionado se observan bloques de material residual y orgánico que están próximos a desprenderse y tiene alta posibilidad de afectar nuevamente este sector de la vivienda (ver fotografías 1 y 2).

Fotografía 1. Vista del sector afectado de la vivienda

Fotografía 2. Parte del material deslizado.

De acuerdo con lo anteriormente expuesto, se recomienda evacuar y cambiar a uno (1) la prioridad de la familia de Blanca Ester Reyes (QEPD) / Luz Fanny Sánchez en el Programa de Reasentamiento, ubicada en el predio con nomenclatura Carrera 15A Este No. 30A - 19 Sur, Manzana 29, Lote 1.
