DIAGNÓSTICO TÉCNICO – DI No. 13864
SUBDIRECCIÓN DE ANÁLISIS DE RIESGOS Y EFECTOS DE CAMBIO CLIMÁTICO
GRUPO ASISTENCIA TÉCNICA
RADICADO IDIGER 2019ER15955.

1. DATOS GENERALES DEL EVENTO

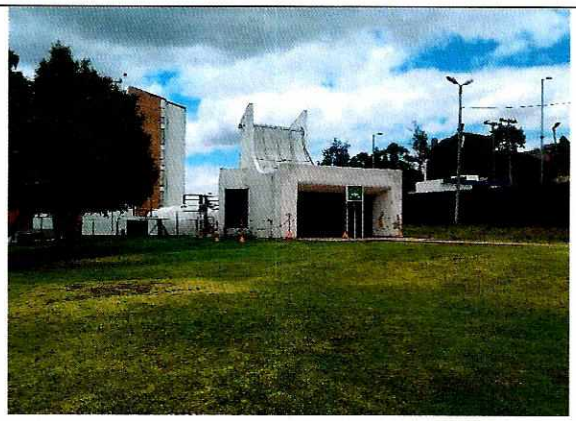
En el predio se ubica el Club La Colina de Colsubsidio, conformado por 5 edificaciones de uso recreo-deportivo y una capilla ubicada haca el costado sur del predio. Se evalúa la capilla construida en muros de carga en mampostería con recubrimiento en mortero y cubierta aligerada en casetones de guadua. Al momento la capilla no se encuentra en uso y se encuentra aislada con cerramiento de seguridad (Ver foto 1).

Foto 1. Capilla evaluada en la Transversal 76 No. 131 - 90.
