DIRECCIÓN DE PREVENCIÓN Y ATENCIÓN DE EMERGENCIAS

DIAGNOSTICO DE EMERGENCIA No. 1845

Fecha de Visita:	Noviembre 24 de 2003
Dirección:	Carrera 1 G # 42 A – 81 Sur
Barrio:	**MALVINAS**
Localidad:	**San Cristóbal**
UPZ:	**50, La Gloria**

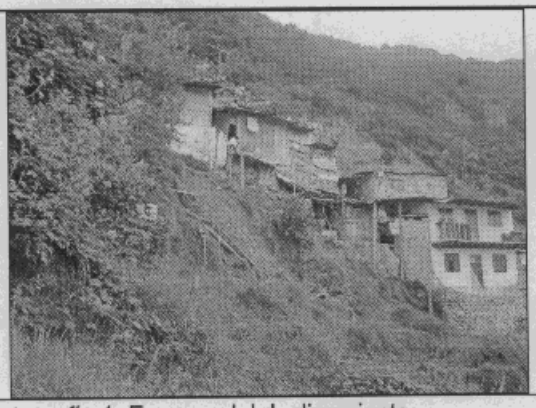
Descripción del Evento:
Deslizamiento tipo flujo de detritos y de lodo que afectó el acceso peatonal a algunas viviendas en el tercer sector del barrio Malvinas, dejando un escarpe principal de aproximadamente 5 metros de altura e involucró un volumen aproximado de 10 metros cúbicos en suelo orgánico (Ver la Fotografía 1). Frente al escarpe principal se encuentra la vivienda de los señores Luz Argenis Capera y Roberto López (Carrera 1 G # 42 A – 81 Sur Interior No. 8), los cuales se encuentran incluidos en el Proyecto de Reubicación de Familias en Alto Riesgo No Mitigable que adelanta el Distrito. El fenómeno fue causado por las intensas lluvias sumadas a la carencia de sistemas adecuados para el manejo de aguas lluvias y negras en el sector. Que ocasionan la sobresaturación del suelo generando la activación del deslizamiento que causo el colapso de la red provisional de alcantarillado en la vivienda del señor López.

Fotografía 1. Escarpe del deslizamiento.

Acciones Adelantadas:
Inspección estructural de la vivienda para verificar su habitabilidad.
Suministro de plástico para cubrir el escarpe principal y evitar mayor deterioro.
Recomendar a la comunidad colaborar con el retiro del material en la vivienda de la señora Estacio.

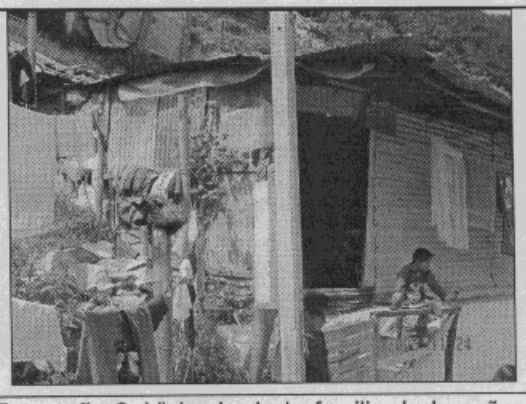
Fotografía 2. Vivienda de la familia de la señora Luz Argenis Capera.

RECOMENDACIONES:
Cambiar a Prioridad 1 los procesos de los señores Roberto López y Rosa María Bejarano en el Proyecto de Reubicación de Familias en Alto Riesgo No Mitigable, los cuales se incluyeron mediante el Concepto Técnico No. 3799 de 2002.
