1.1 CONCEPTO TÉCNICO No.	**CT-7611**
1.2 ÁREA:	Análisis y Mitigación de Riesgos
1.3 COORDINACIÓN:	Estudios y Conceptos Técnicos
1.4 REFERENCIA CRUZADA RADICADO FOPAE:	2014ER6186
1.5 RESPUESTA OFICIAL No.	**RO-72425**

2.1 SOLICITANTE:	Jairo Ruiz Perea
2.2 PROYECTO:	Calle 48 Sur No 11 - 54 Este (*)
2.3 LOCALIDAD:	04. San Cristóbal
2.4 UPZ:	51. Los Libertadores
2.5 BARRIO O SECTOR CATASTRAL:	La Nueva Gloria
2.6 DIRECCIÓN:	Calle 48 Sur No 11 - 54 Este (*) Calle 49 Sur No 11 - 54 Este (**)
2.7 CHIP:	AAA0004PYEP (**)
2.8 MANZANA CATASTRAL:	03
2.9 PREDIO CATASTRAL:	05
2.10 ÁREA (Ha):	0.012 (***)
2.11 FECHA DE VISITA: **FECHA DE EMISIÓN:**	Agosto 22 de 2014 Agosto 25 de 2014

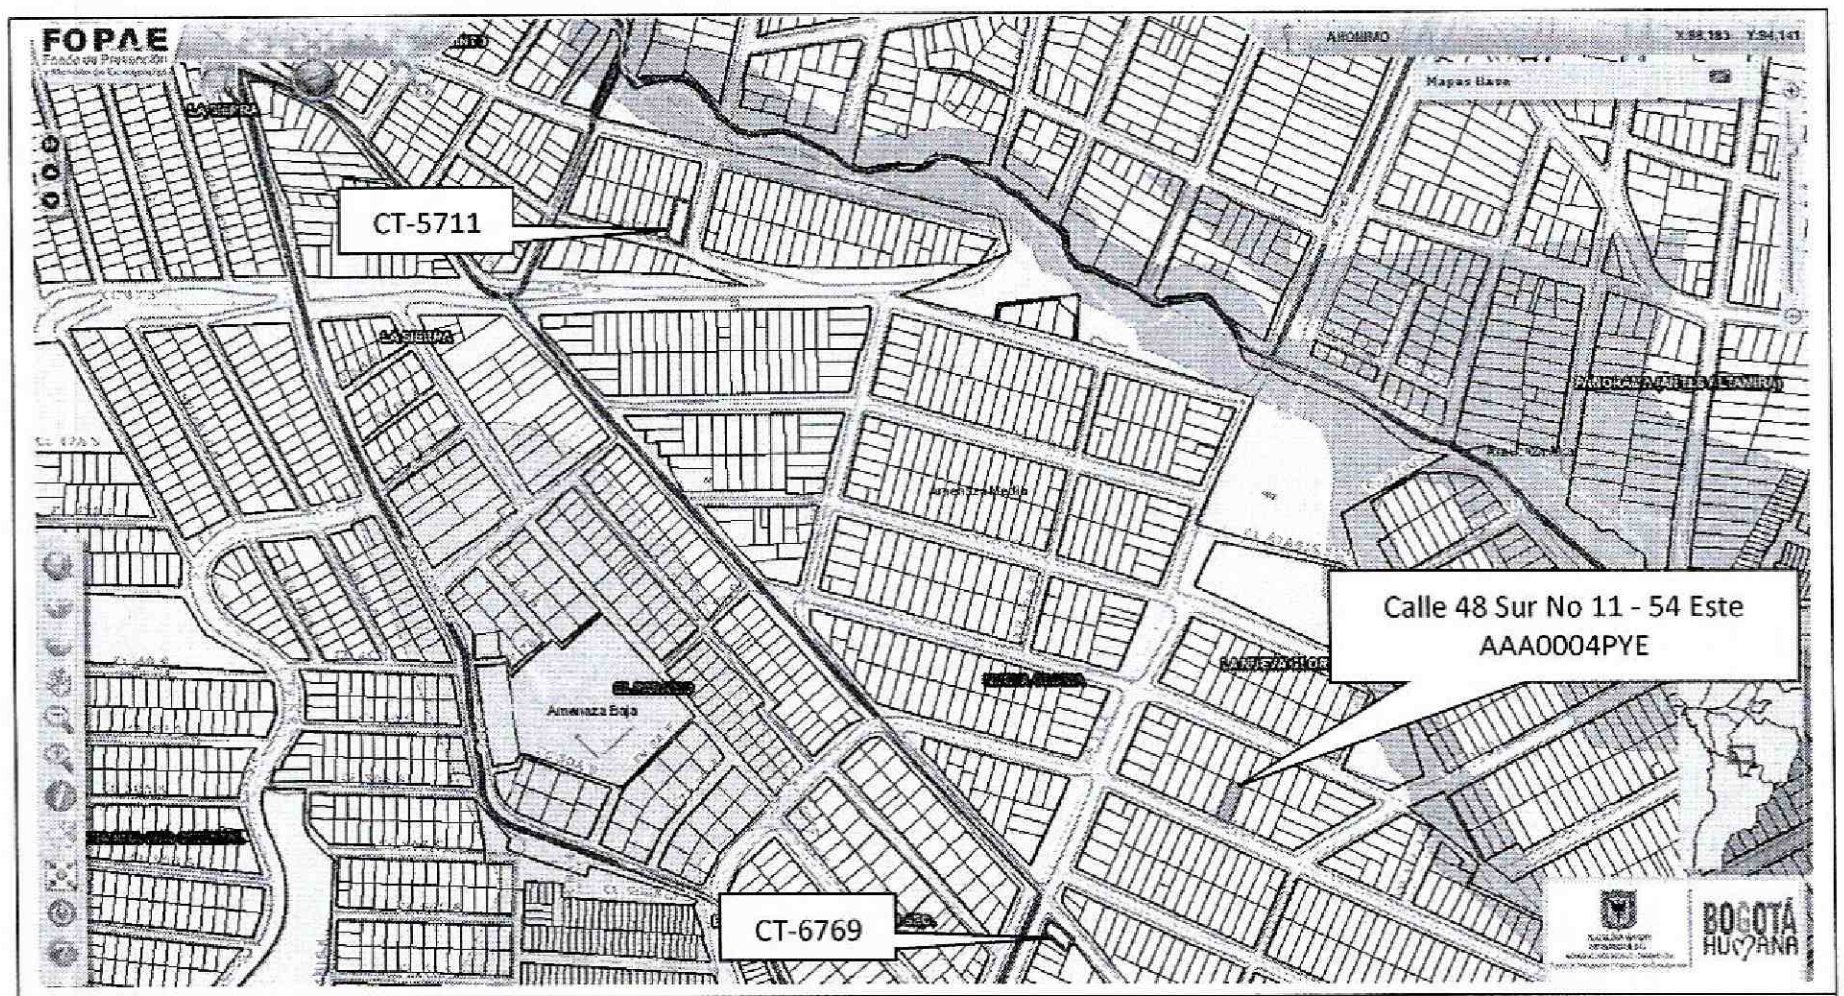
Figura 1. *Localización general del proyecto ubicado en la Calle 48 Sur No 11 - 54 Este, barrio La Nueva Gloria de la Localidad de San Cristóbal en el Plano Normativo de Amenaza por Remoción en Masa del POT (Decreto 190 de 2004), el cual se encuentra en amenaza MEDIA.*
