DIAGNÓSTICO TÉCNICO – DI-14140
SUBDIRECCIÓN DE ANÁLISIS DE RIESGOS Y EFECTOS DEL CAMBIO CLIMÁTICO
GRUPO ASISTENCIA TÉCNICA
RADICADO 2019ER21270

ATENDIÓ: Iván Camilo Ibagos Vargas				**SOLICITANTE: Gustavo Montaño Rodríguez- IDU**
CAT	05	**MÓVIL:**	CON	
FECHA:	10 de Diciembre de 2019	**HORA:**	11:15	**VIGENCIA:** Temporal mientras no se modifiquen significativamente las condiciones físicas del sector

DIRECCIÓN:	Avenida Calle 24 No 95-12	**COORDENADAS ÁREA INSPECCIONADA**			X1: 94466,23 Y1: 109092,15		
BARRIO/SECTOR CATASTRAL:	Puerta de Teja	**ÁREA DIRECTA AFECTADA:**			60 m^2		
UPZ:	115 – Capellanía	**POBLACIÓN ATENDIDA:**			500		
LOCALIDAD:	9 – Fontibón	**FAMILIAS**	0	**ADULTOS**	500	**MENORES**	0
CHIP:	AA0196HDZM	**PREDIOS EVALUADOS**			1		
AREA INSPECCIONADA	112 m^2	**DOCUMENTO REMISORIO**			CR-36293

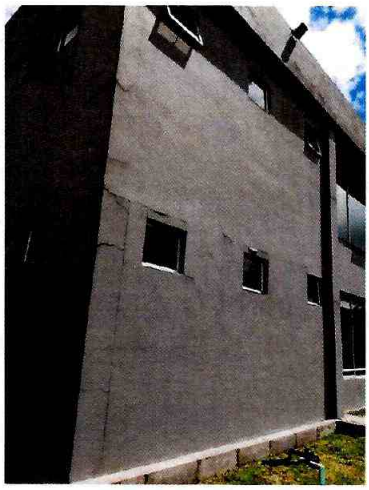
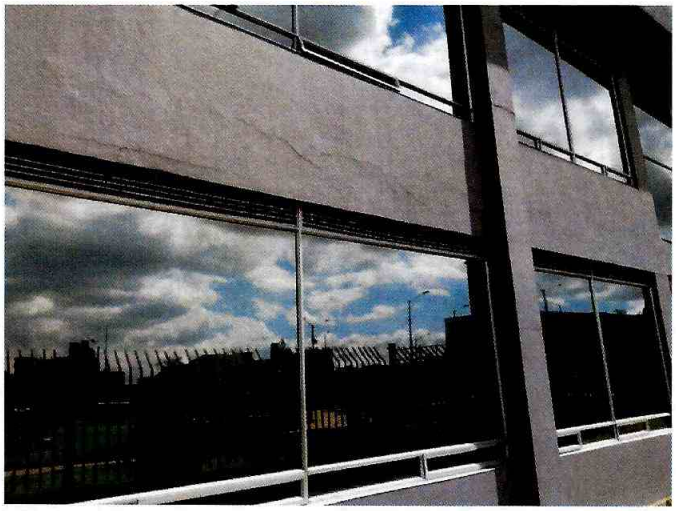
En la edificación se evidencian fisuras con aberturas aproximadas al milímetro con longitudes que en algunos casos superan el metro, en el acabado de los muros de mampostería de fachada así como en los muros internos (Ver Fotografías 3 - 7).

Fotografías 3y 4. *Fisuras en el acabado de las fachadas de la edificación.*

Asentamientos diferenciales.

- Al Instituto de Desarrollo Urbano IDU así como a la administración y a los responsables del edificio administrativo y de servicios del Portal de Dorado, en caso de requerir conocer en mayor detalle las causas de las afectaciones presentadas la edificación, adelantar estudios geotécnicos y de interacción suelo estructura, con el fin de identificar las causas de los asentamientos diferenciales, estudios que deberán determinar el tipo de intervenciones a implementarse y adelantar las mismas.

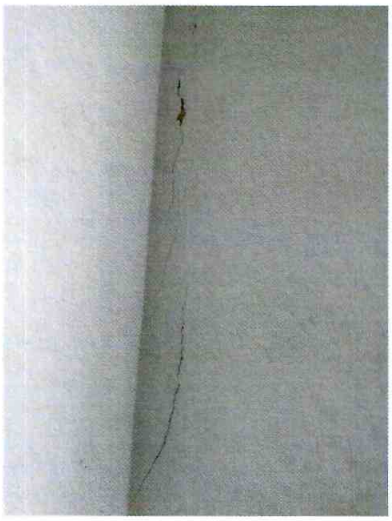
Fotografías 6 y 7. *Fisuras en el acabado de muros divisorios al interior de la edificación*
