DIAGNÓSTICO TÉCNICO – DI No. 20215
SUBDIRECCIÓN DE ANÁLISIS DE RIESGOS Y EFECTOS DE CAMBIO CLIMÁTICO
GRUPO ASISTENCIA TÉCNICA
RADICADO IDIGER No. 2024ER3805

1. DATOS GENERALES DEL EVENTO

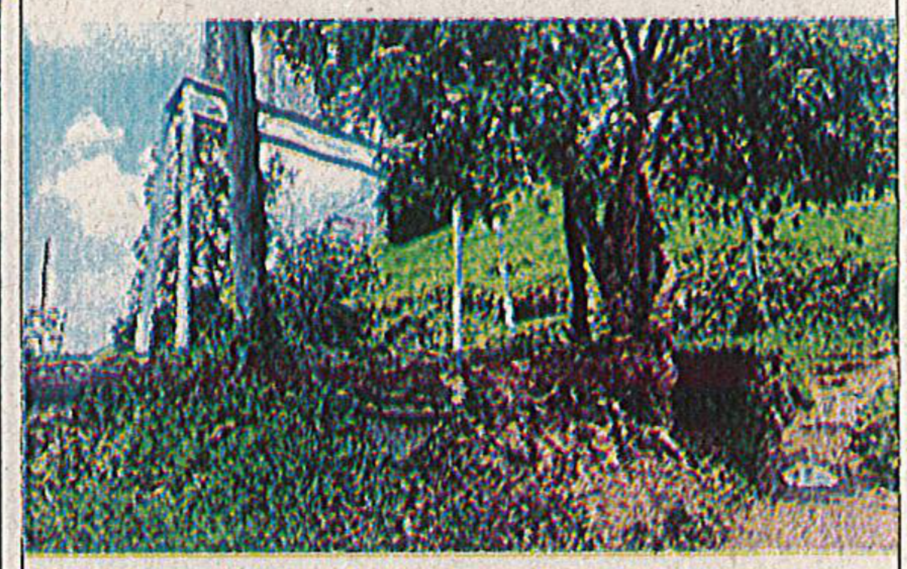
La cancha de microfutbol del Parque Tuna Alta Sector El Bosque y Sector Bella Vista se sitúa en el costado suroccidental de este, en la parte media del talud de corte. Para el emplazamiento de esta cancha, tal y como se indica en los antecedentes, se realizó un talud de corte en el costado suroriental de esta, de aproximadamente 4 m de altura, 20 m de longitud y 60° de pendiente, que no cuenta con medidas de protección, estabilización y/o contención ni con sistemas para el manejo de las aguas de escorrentía superficial y subsuperficial (ver Fotografías 5, 6, 7 y 8).

En comparación con los antecedentes, no se evidencian cambios físicos significativos del movimiento en masa identificado en el sector. La cobertura de capa vegetal de tipo pasto ha aumentado cubriendo parcialmente rastro del escarpe que se generó en el año 2023; así mismo los árboles identificados previamente no han sido, podados y/o talados. Adicionalmente no se han acogido las recomendaciones dadas previamente por el IDIGER, principalmente en cuanto a la restricción de uso del costado oriental de la cancha de microfutbol y a la implementación de medidas de mitigación del riesgo en el talud realizado para su emplazamiento (ver Fotografías 5, 6, 7 y 8).

- Ausencia de medidas de estabilización y/o contención, y de sistemas para el manejo de las aguas de escorrentía superficial y subsuperficial en los taludes del parque evaluado.
- Posible movimiento en masa tipo reptación en el talud de la cancha de microfutbol.

Fotografía 5. Vista de la cancha de microfutbol y del talud. Tomada el 29/12/2022

Fotografía 6. Vista de la cancha de microfutbol y del talud. Tomada el 27/02/2024

Fotografía 7. Desprendimiento del talud realizado para la construcción de la cancha de microfutbol del parque evaluado. Tomada el 29/12/2022

Fotografía 8. Desprendimiento del talud realizado para la construcción de la cancha de microfutbol del parque evaluado. Tomada el 27/02/2024

SI	X	**NO**		**¿CUAL?**	Desprendimiento de material del talud realizado para la construcción de la cancha de microfutbol del parque evaluado, que se deposita sobre el costado oriental de la cancha

- *Se reitera, a la Alcaldía Local de Suba, garantizar la recomendación de restricción de uso del costado oriental de la cancha de microfútbol del Parque Tuna Alta Sector El Bosque y Sector Bella Vista (identificador IDRD 11-306), que se localiza al norte de la intersección vial de la CL 156 con KR 88, Barrio Tuna Alta Sector Bella Vista, Localidad Suba, y de la zona verde situada en la parte alta del talud de corte realizado para la construcción de esta cancha, en un ancho cercano a 2 y 3 m respectivamente, y en una longitud de aproximadamente 20 m, hasta tanto se implementen acciones que garanticen condiciones de estabilidad y funcionalidad del talud de corte.*

- *Al Instituto Distrital de Recreación y Deporte – IDRD y/o a la Alcaldía Local de Suba, desde el marco de sus respectivas competencias, implementar medidas de estabilización y/o contención del talud de corte realizado para la construcción de la cancha de microfútbol del Parque Tuna Alta Sector El Bosque y Sector Bella Vista (identificador IDRD 11-306), que se localiza al norte de la intersección vial de la CL 156 con KR 88, Barrio Tuna Alta Sector Bella Vista, Localidad Suba, que deberán contar con sistemas de drenaje y manejo para la evacuación de las aguas de escorrentía superficial y subsuperficial, bajo el acompañamiento de personal idóneo, con el fin de garantizar condiciones de estabilidad y funcionalidad de esta zona y de los espacios aledaños, dando cumplimiento a los requerimientos establecidos en la normatividad vigente. De las acciones adelantadas informar al peticionario y a la comunidad del sector.*
