ÁREA DE ANÁLISIS DE RIESGOS
CONCEPTO TÉCNICO Nº 3743

ENTIDAD SOLICITANTE:	CAJA DE VIVIENDA POPULAR
LOCALIDAD:	CIUDAD BOLÍVAR
BARRIO:	**JERUSALÉN SECTOR SANTA ROSITA – LAS VEGAS**
TIPO DE RIESGO:	Por remoción en masa.
FECHA DE EMISIÓN:	5 de junio de 2002
VIGENCIA:	Temporal, mientras no se modifiquen significativamente las condiciones físicas del sector o se realicen obras de mitigación.

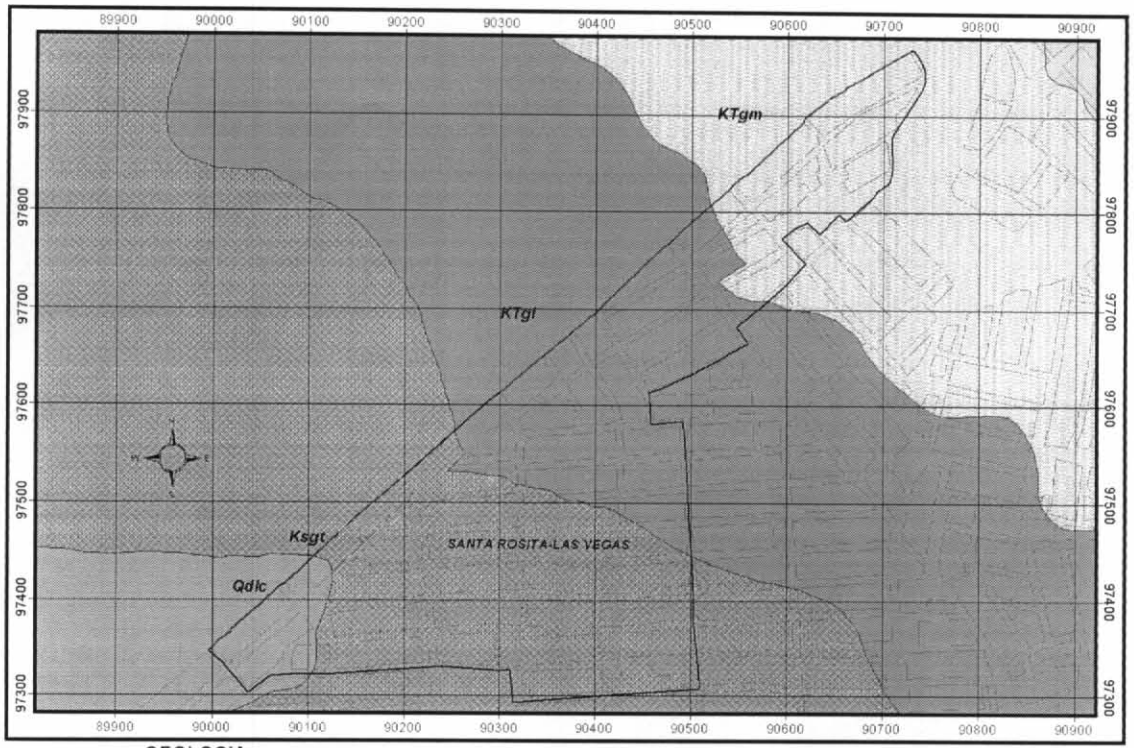
GEOLOGIA
JERUSALEN SECTOR SANTA ROSITA - LAS VEGAS

- **Grupo Guadalupe, Formación Arenisca Tierna, Ksgt**; Areniscas de grano grueso a conglomerático, con intercalaciones delgadas de lodolitas, limolitas y arcillolitas.

- **Formación Guaduas, Conjunto Inferior (Ktgi)**. Arcillolitas grises oscuras con una capa delgada de carbón en el tope.

- **Formación Guaduas, Conjunto Medio (KTgm)**. Arenisca guía en la base y Arenisca Lajosa en el techo, separadas por arcillolitas compactas que contienen mantos de carbón.

- **Depósitos de Pendiente, coluviones (Qdlc)**; Depósitos Matriz-soportados: Guijos y bloques de arenisca cuarzosa, embebidos en matriz arcillosa y a arcilloarenosa. Son el resultado del fracturamiento y transporte que han sufrido las unidades geológicas presentes en el área

Por razón de su composición granulométrica, los depósitos coluviales son algo permeables, captadores de agua y muy susceptibles a inestabilizarse, especialmente los localizados en zonas de pendiente alta.
