1.1 CONCEPTO TÉCNICO No.	**CT-7600**
1.2 ÁREA:	Análisis y Mitigación de Riesgos
1.3 COORDINACIÓN:	Estudios y Conceptos Técnicos
1.4 REFERENCIA CRUZADA RADICADO FOPAE:	2014ER8935
1.5 RESPUESTA OFICIAL No.	RO-72318

2.1 SOLICITANTE:	Curaduría Urbana No 4
2.2 PROYECTO:	"Vivienda Multifamiliar - Edilma Pulido"
2.3 LOCALIDAD:	5. Usme
2.4 UPZ:	57. Gran Yomasa
2.5 BARRIO O SECTOR CATASTRAL:	Santa Librada
2.6 DIRECCIÓN:	Calle 75 Sur No 1D - 24 Este (*)
2.7 CHIP:	AAA0023RRBS (*)
2.8 MANZANA CATASTRAL:	18
2.9 PREDIO CATASTRAL:	03
2.10 ÁREA (Ha):	0.0170 (*)
2.11 FECHA DE VISITA: **FECHA DE EMISIÓN:**	Agosto 11 de 2014 Agosto 27 de 2014

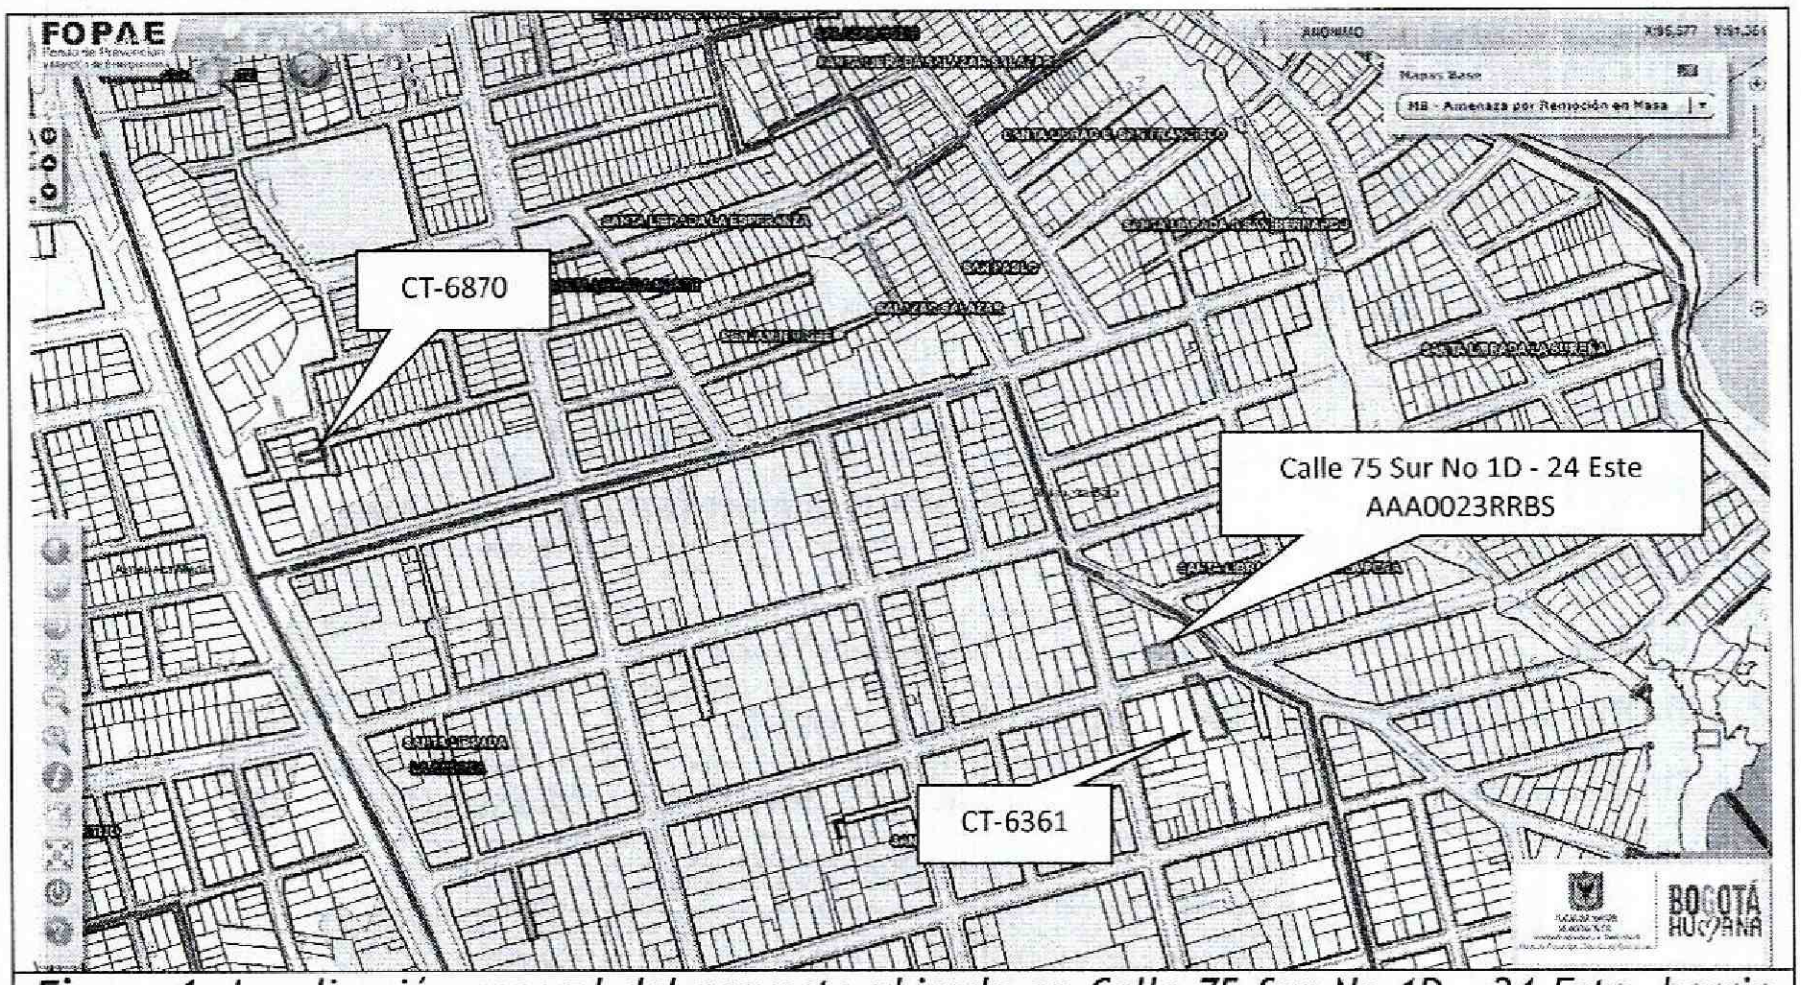
Conforme con el plano normativo de "Amenaza por Remoción en Masa" del Plan de Ordenamiento Territorial de Bogotá - POT, el sector del proyecto ubicado en la Calle 75 Sur No 1D - 24 Este de la Localidad de Usme, se encuentra en una zona de AMENAZA BAJA-MEDIA por procesos de remoción en masa (Figura 1).

Figura 1. *Localización general del proyecto ubicado en Calle 75 Sur No 1D - 24 Este, barrio Santa Librada - Localidad de Usme, en el Plano Normativo de Amenaza por Remoción en Masa del POT (Decreto 190 de 2004), el cual se encuentra en amenaza BAJA-MEDIA.*

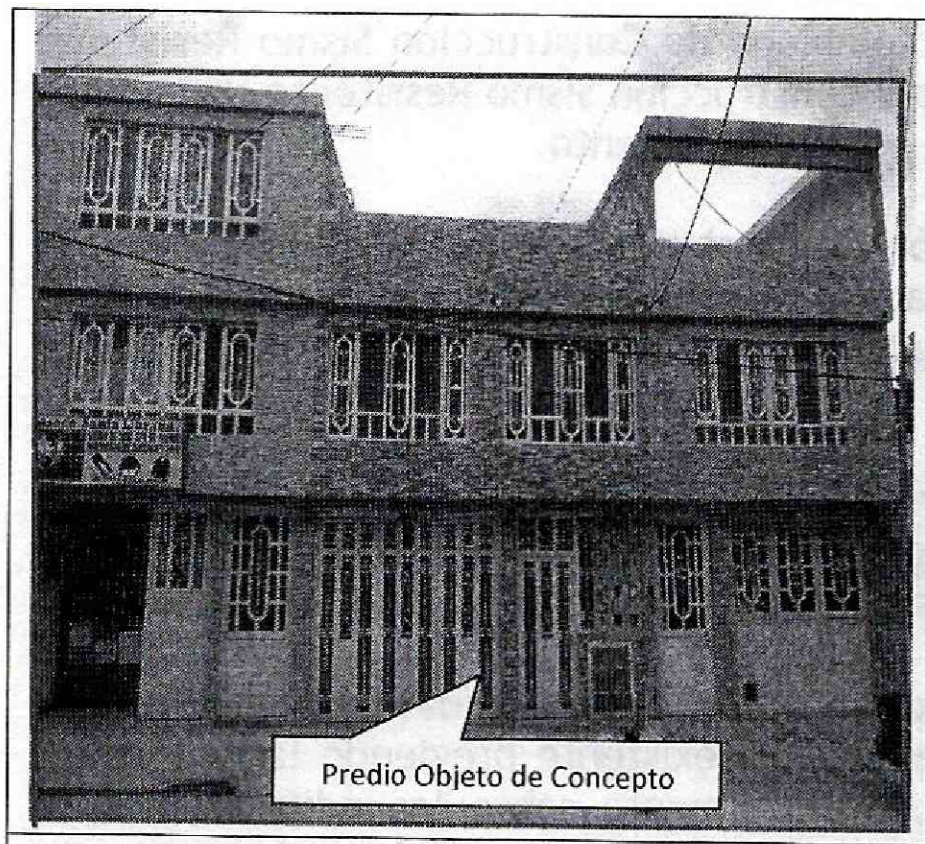
Según el estudio de Zonificación de Riesgo por Movimientos de Remoción en masa en 101 Barrios de la Localidad de Usme (INVESTIGACIONES GEOTÉCNICAS LTDA, 1998), desde el punto de vista geológico, el predio se emplaza sobre Depósitos de Planicie (Qhp) que corresponden a depósitos que cubren los materiales fluvioglaciares y contienen en su base gravas y arenas que gradan a arcillas y limos muy semejantes a los encontrados en las diferentes terrazas. El espesor de este depósito no supera los 5m y su génesis está relacionada a las repentinas sobrecrecidas del río Tunjuelo, cuando éste recorría la zona con un nivel de base más cercano a la posición topográfica de este depósito.

De acuerdo con el estudio mencionado, geomorfológicamente el predio se emplaza sobre una geoforma de origen mixto llamada Ladera Suavizada (Mls), que corresponde a laderas con pendientes rectas menores a ocho grados (8°). En el mapa de procesos del citado estudio no se cartografiaron procesos de remoción en masa en inmediaciones del predio objeto del presente concepto técnico.

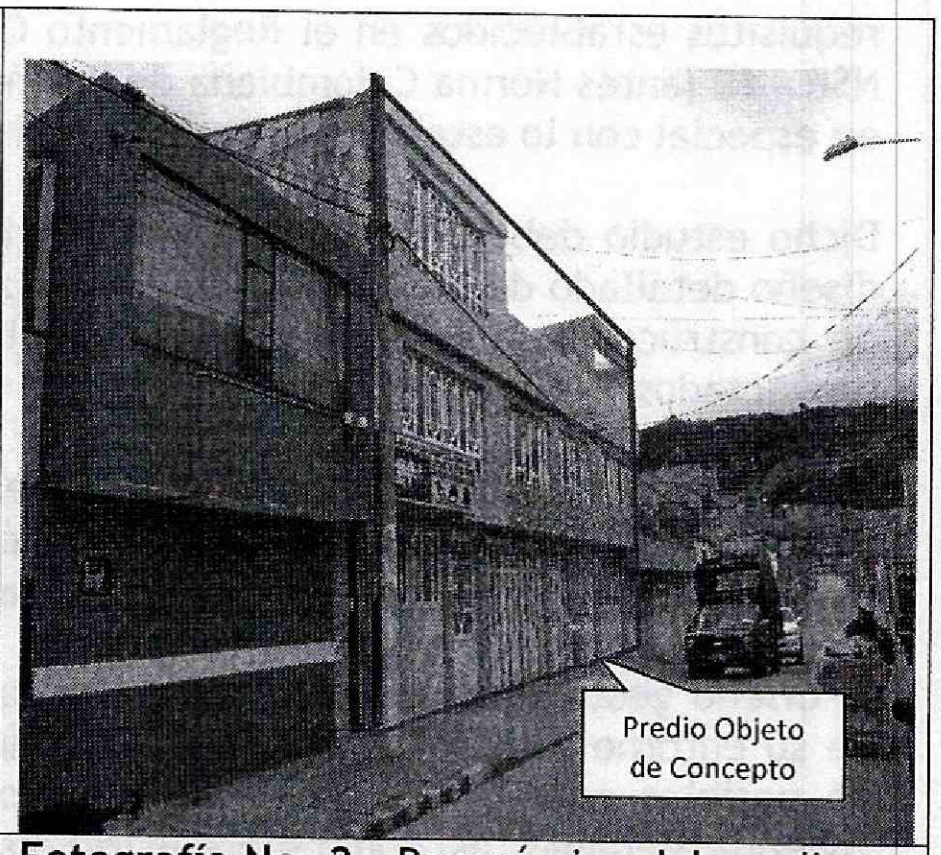
En el momento de la visita técnica al predio objeto del presente concepto técnico, se encontró una edificación de tres (3) pisos de altura. En el predio no se observaron evidencias de afectación por procesos de remoción en masa de carácter local en su interior, ni de carácter general en la ladera o zonas aledañas al predio evaluado (Fotografías No 1 y 2). La zona de interés cuenta con un uso de suelo urbano, que corresponde a un sector consolidado con densidad de construcción alta, con vías principales y secundarias pavimentadas.

Fotografía No 1. Predio objeto de visita en cual se encontró una casa de tres (3) pisos.

Fotografía No. 2. Panorámica del predio objeto de visita en donde se evidencia un sector consolidado con densidad de construcción alta y con vías principales y secundarias pavimentadas.
