ALCALDÍA MAYOR DE BOGOTÁ D.C. GOBIERNO SEGURIDAD Y CONVIVENCIA Fondo de Prevención y Atención a Emergencias	CONCEPTO TÉCNICO SOBRE NECESIDAD DE ESTUDIOS DETALLADOS DE AMENAZA Y RIESGO POR FENOMENOS DE REMOCIÓN EN MASA DENTRO DEL TRÁMITE DE LICENCIA URBANÍSTICA	Código:	GPR-FT-10
		Versión:	02
		Código Documental:

1.1 CONCEPTO TÉCNICO No. CT:	**5392**
1.2 ÁREA:	INVESTIGACIÓN Y DESARROLLO
1.3 COORDINACIÓN:	CONCEPTOS TÉCNICOS
1.4 REFERENCIA CRUZADA RADICADO FOPAE:	2008ER13778
1.5 RESPUESTA OFICIAL No.	RO-32942

2.1 SOLICITANTE:	CURADURÍA URBANA No. 4
2.2 PROYECTO:	Calle 146 No. 81 – 46
2.3 LOCALIDAD:	11. SUBA
2.4 UPZ:	27. Suba
2.5 BARRIO O SECTOR CATASTRAL:	Vereda Suba Cerros
2.6 DIRECCIÓN:	Calle 146 No. 81 – 46
2.7 CHIP:	AAA0142JCXR
2.8 MANZANA CATASTRAL:	14
2.9 PREDIO CATASTRAL:	01
2.10 ÁREA (m^2):	396*
2.11 FECHA DE VISITA:	Noviembre 12 de 2008

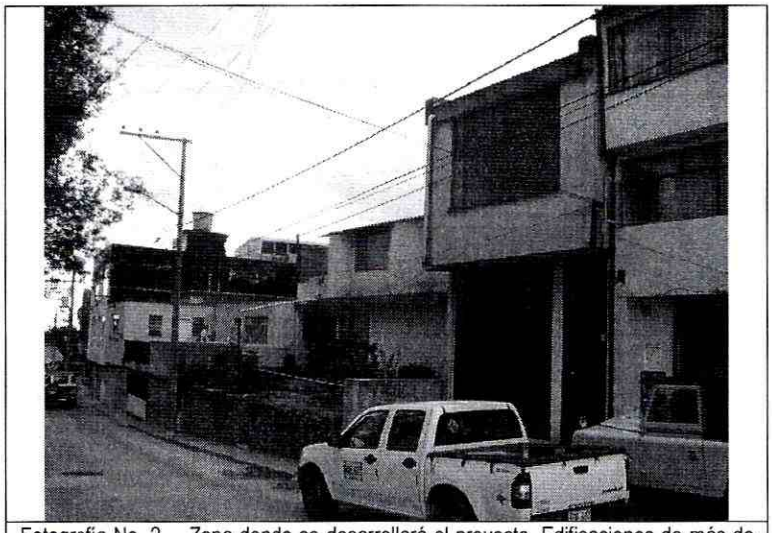
Actualmente (Fotografía No. 1), en el predio se encuentra una casa de tres (3) pisos, en buen estado, sin evidencias de procesos de inestabilidad activos. La zona donde se desarrollará el proyecto (Fotografía No. 2) presenta actualmente un uso de suelo urbano, que corresponde a un sector consolidado con densidad de construcción alta, contando con vías principales pavimentadas y sistemas de recolección de aguas lluvias y aguas residuales. En el sector se encuentran edificaciones de más de tres (3) pisos de altura (Fotografía No. 2), tipología estructural de los alrededores conformada principalmente por pórticos en concreto reforzado y mampostería confinada, en un terreno con pendiente media a alta.

Fotografía No. 1. Predio donde se adelantará el proyecto, ubicado en la Calle 146 No. 81 – 46.

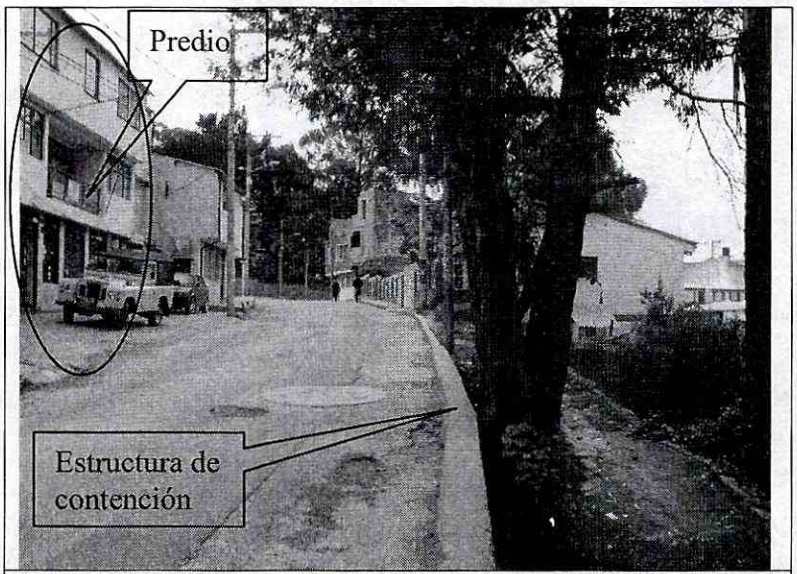
El predio objeto del presente concepto, se encuentra localizado en la corona de un talud con pendiente media (Fotografía No. 3), estabilizado con una estructura de contención, que en el momento de la visita no presentaba evidencias de movimiento o actividad alguna.

Fotografía No. 3. Predio en la corona de un talud con pendiente media, que no evidencia actividad u movimiento propio de la inestabilidad del talud.

Tal como se mencionó, ni en el predio objeto del presente concepto técnico, ni en las edificaciones aledañas, hay evidencias que indiquen la presencia de procesos de inestabilidad activos sobre el área que se busca intervenir.
