DIRECCIÓN DE PREVENCIÓN Y ATENCIÓN DE EMERGENCIAS

DIAGNÓSTICO TÉCNICO No. DI-2395
COORDINACIÓN TÉCNICA

DIRECCIÓN:	Calle 69 B Sur # 75H-90	**ÁREA DIRECTA:**	200 metros cuadrados				
BARRIOS:	Santo Domingo	**POBLACIÓN ATENDIDA:**					
UPZ:	69 – Ismael Perdomo	FAMILIAS	3	ADULTOS	6	NIÑOS	8
LOCALIDAD:	Ciudad Bolivar	PREDIOS EVALUADOS	3

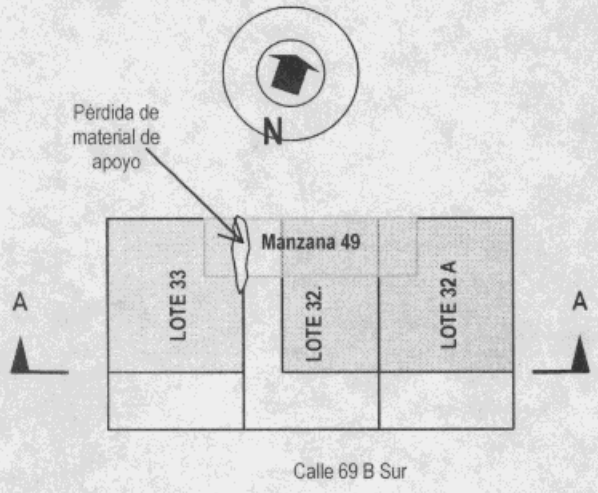
El dia 24 de abril de 2005 se presentaron lluvias intensas en el sector, afectando la estabilidad de algunas viviendas localizadas en la manzana 49, las cuales evidenciaban pérdida de verticalidad y pérdida de material de base de los inmuebles (ver esquema); situación que sumado a las condiciones identificadas en el sector (ver CT-3904 agosto de 2003) incrementan el nivel de riesgo.

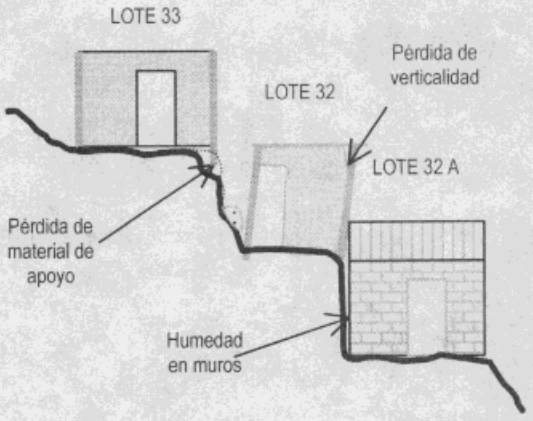
3. ESQUEMA

#	NOMBRE	DIRECCIÓN	TELEFONO	PERSONAS	DAÑOS EN VIVIENDA
1	Blanca Cecilia Poveda Pedro Ruiz	Calle 69 B Sur # 75H-98 MZ 49 lote 33	719 1871	4 (2 adultos) (2 niños)	Construida con material de recuperación (madera y láminas metálicas) - Pérdida de suelo de fundación de un sector de la vivienda y la consecuente pérdida de anclaje de los postes que conforman la pared lateral que colinda con el lote 32.
2	Aracelly Bello Vaquero	Calle 69 B Sur # 75H-90 MZ 49 lote 32	597 5055 719 1871	4 (2 adultos) (2 niños)	Construida con material de recuperación (madera y láminas metálicas) - Pérdida de verticalidad.
3	Matilde Poveda	Calle 69 B Sur # 75H-86 MZ 49 lote 32 A	579 9910	6 (2 adultos) (4 niños)	Construcción en mamposteria simple. - Humedad en muros que están en contacto con el talud de corte.

- Posible colapso de las viviendas localizadas en los lotes 33 y 32.

- Evacuar los inmuebles de nomenclaturas # 75H98 (lote 33) y # 75H-90 (lote 32).
- Demoler y/o desmontar las viviendas evacuadas, principalmente la de nomenclatura # 75H-90 para evitar posibles afectaciones sobre el inmueble de la # 75 H-86 (lote 32 A).
- Cambiar a prioridad 1 a la familia de la señora Blanca Cecilia Poveda, ocupante del inmueble ubicado en la calle 69 B Sur # 75H-98 (Manzana 49 Lote 33), incluida en el programa de reasentamiento de familias ubicadas en zonas de alto riesgo no mitigable.
