1. INFORMACIÓN DE REFERENCIA

1.1 CONCEPTO DE AMENAZA RUINA Nº CAR:	2795
1.2 ÁREA:	Análisis de Riesgos y Efectos Cambio Climático
1.3 AREA FUNCIONAL:	Conceptos Técnicos
1.4 REFERENCIA CRUZADA RADICADO IDIGER:	2016ER16109, 2016ER17547
1.5 RESPUESTA OFICIAL No.	R0-90962

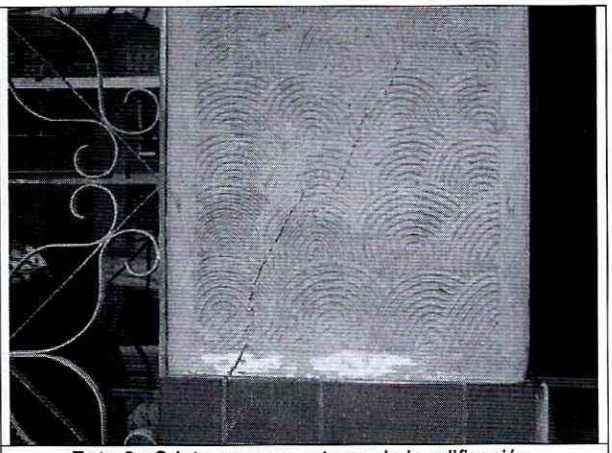
Foto 2. Grieta en muro externo de la edificación.

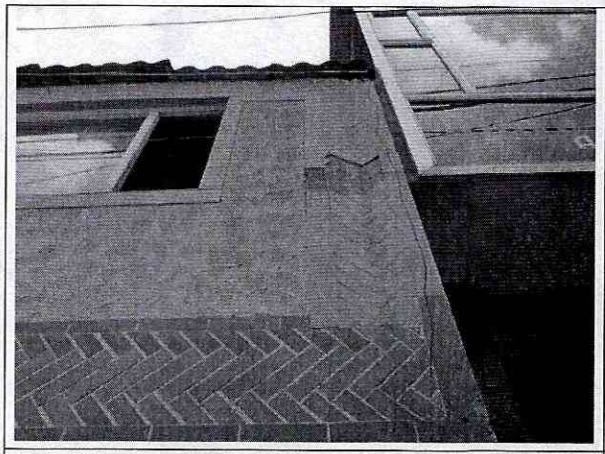
Foto 3. Desprendimiento de acabados del muro de fachada.

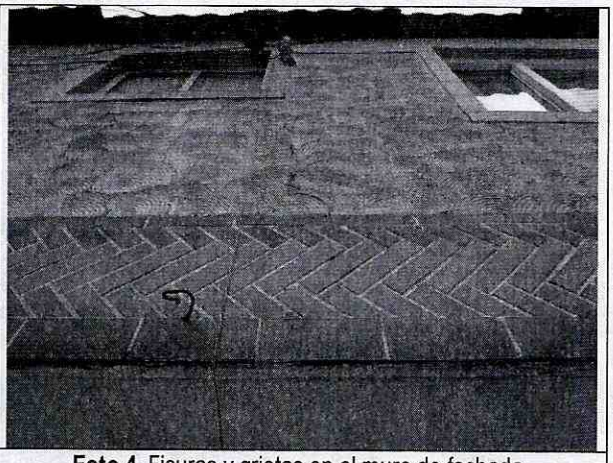
Foto 4. Fisuras y grietas en el muro de fachada.

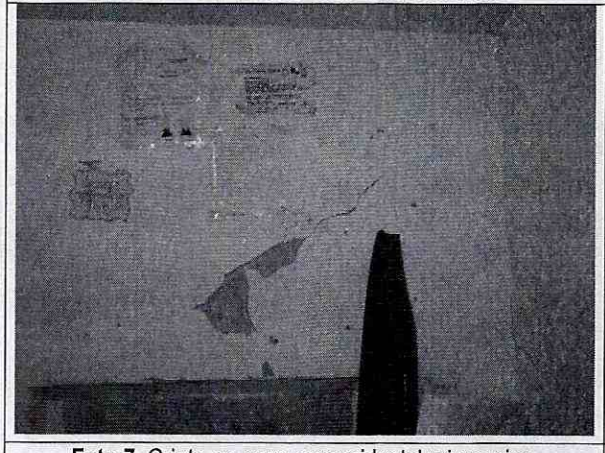
Foto 7. Grieta en muro suroccidental primer piso.

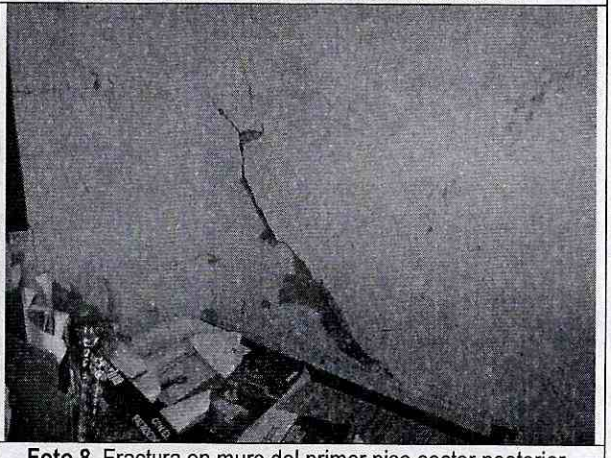
Foto 8. Fractura en muro del primer piso sector posterior.

- Restringir el uso del sector posterior en el primer piso de la edificación, el cual presenta muros con daño fuerte, medida que se debe mantener hasta que se desarrollen las actividades que garanticen su estabilidad

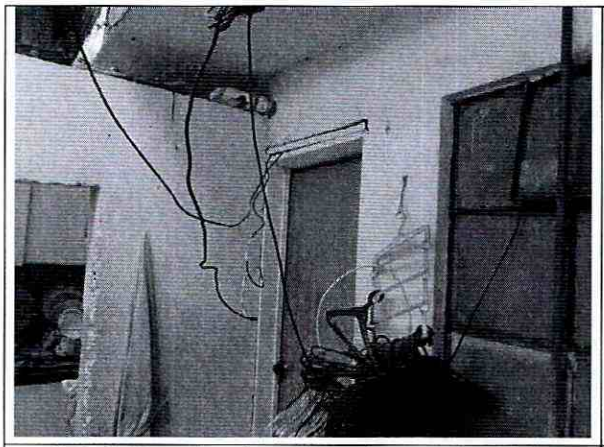
Foto 10. Agrietamientos en muro de segundo piso.

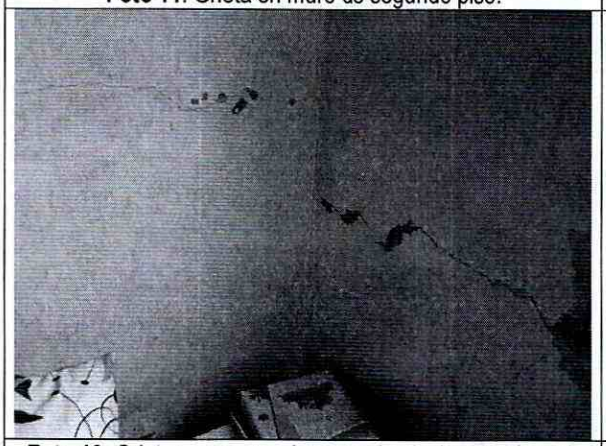
Foto 14. Grieta horizontal en muro de segundo piso.

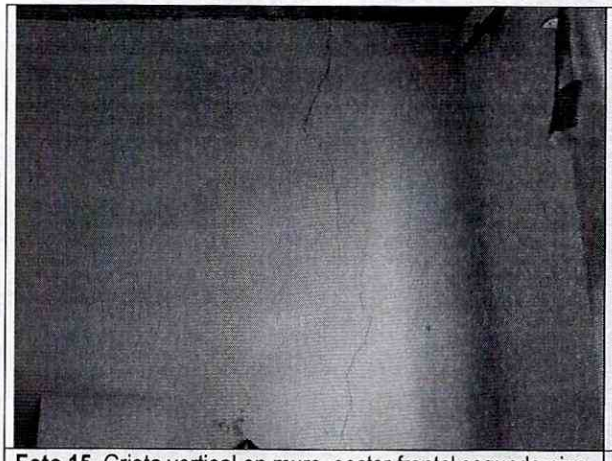
Foto 15. Grieta vertical en muro, sector frontal segundo piso.

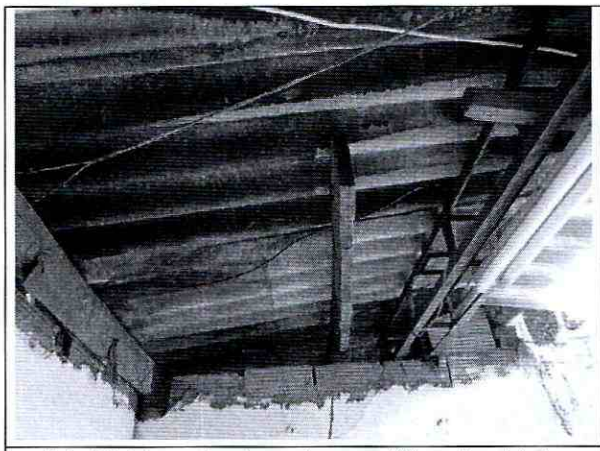
Foto 21. Elementos de madera y metálicos de cubierta.

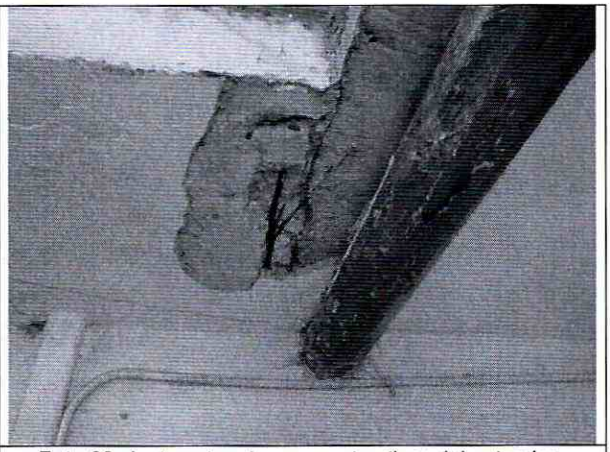
Foto 22. Junta entre etapas constructivas del entrepiso.

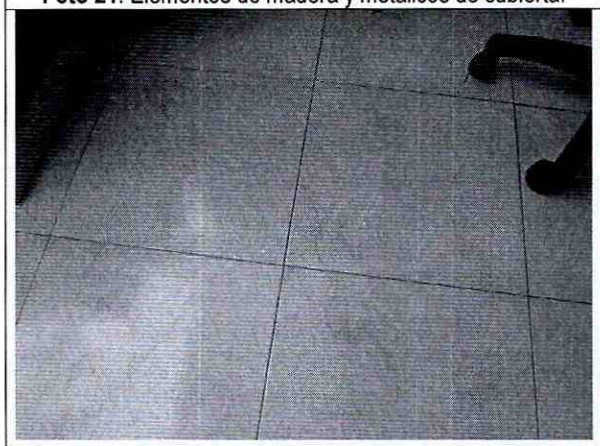
Foto 24. Ligero hundimiento del piso, costado suroccidental.
