DIAGNÓSTICO TÉCNICO – DI No.18167
SUBDIRECCIÓN DE ANÁLISIS DE RIESGOS Y EFECTOS DE CAMBIO CLIMÁTICO
GRUPO ASISTENCIA TÉCNICA
RESPUESTA A LA SOLICITUD VISITA TÉCNICA AUDIENCIA PÚBLICA – NÚMERO DE EXPENDIENTE 20225444901010 75E DESPACHO (INSPECION 4ª)

1. DATOS GENERALES DEL EVENTO

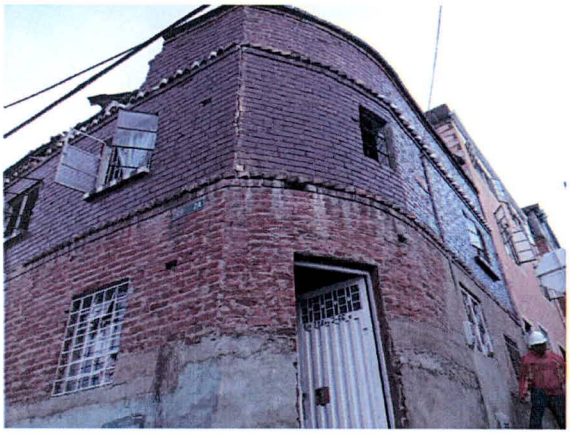
Fotografía 3. Daños en fachada predio P1 (Fotografía tomada el 25 y 26 de junio de 2022).

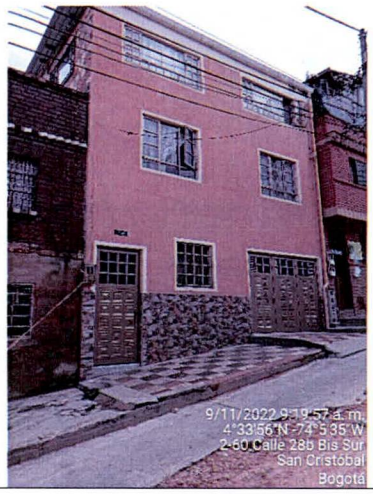
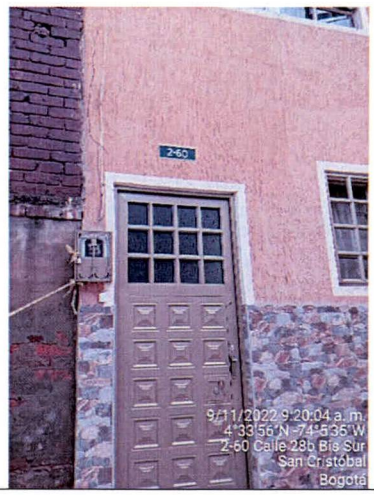
Fotografía 10. Daños identificados en elementos exteriores predio P1 (Fotografía tomada el 09 de noviembre de 2022).

Fotografías 11 y 12. Daños identificados en elementos exteriores predio P1 (Fotografía tomada el 09 de noviembre de 2022).

- Teniendo en cuenta la inspección adelantada el 09 de noviembre de 2022, la estabilidad estructural y habitabilidad de la construcción emplazada en el predio P1 localizado en la Calle 28B Bis Sur No.02–66, en el Barrio Córdoba de la Localidad de San Cristóbal, continúan comprometidas dado que no se han implementado ninguna acción de intervención en los elementos que presentaron afectación por la explosión. Se desconoce el comportamiento de la construcción ante cargas dinámicas (sismo).

- Se reitera los responsables, encargados y/o propietarios de a la construcción emplazada en el predio P1 de la Calle 28B Bis Sur No. 02-66, en el Barrio Córdoba de la Localidad de San Cristóbal, mantener la recomendación de evacuación emitida en el diagnóstico técnico DI-17564, hasta tanto se adelanten las acciones de reparación de los daños identificados. Es importante mencionar que todas las acciones de reparación y/o intervención deberán de ser adelantadas garantizando que se cumplan con los requisitos establecidos en la normativa vigente (NSR-10), con el apoyo de personal idóneo; para la cual se deben tramitar los permisos y licencias respectivas.

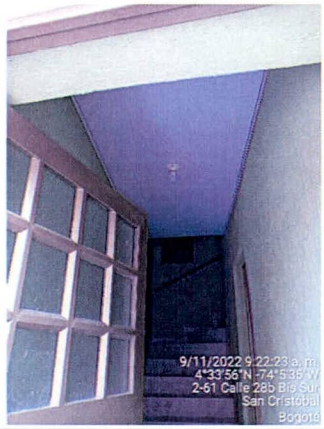
Fotografía 16. Daño en Entrada de acceso al 2 y 3 nivel predio P2 (Fotografía tomada el 25 y 26 de junio de 2022).
