DIAGNÓSTICO TÉCNICO DI - 9599
SUBDIRECCIÓN DE ANÁLISIS DE RIESGOS Y EFECTOS DE CAMBIO CLIMÁTICO
COORDINACIÓN DE ASISTENCIA TÉCNICA
RADICADO IDIGER 2016ER13196

EDIFICACIÓN EVALUADA	Calle 66B No 75-05	**ÁREA DIRECTA**			120m²	
BARRIO	Veracruz	**POBLACIÓN ATENDIDA**			7	
UPZ	30 Boyaca Real	**FAMILIAS**	2	**ADULTOS**	5	**NIÑOS** 2
LOCALIDAD	9 Engativá	**PREDIOS EVALUADOS**			1	
CHIP	AAA0061OUSY	**OFICIO REMISORIO**			CR-25223

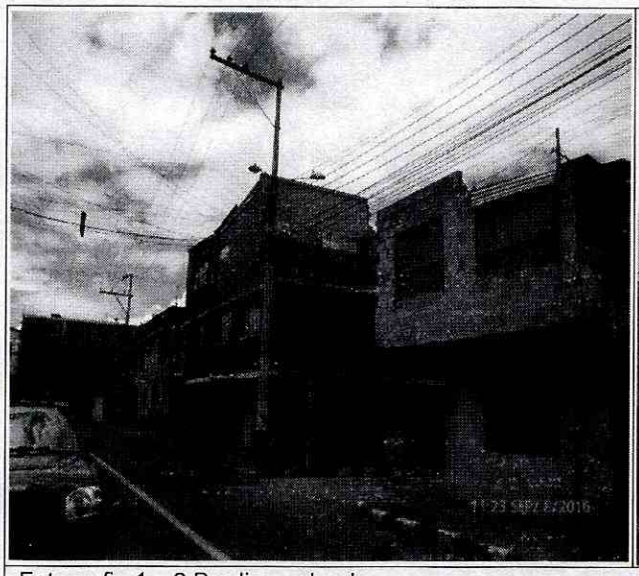
Fotografia 1 y 2.Predio evaluado
