1.1 CONCEPTO TÉCNICO No. CT:	**7095**
1.2 ÁREA:	Técnica y de Gestión
1.3 COORDINACIÓN:	Investigación y Desarrollo
1.4 REFERENCIA CRUZADA RADICADO FOPAE:	2013ER12272
1.5 RESPUESTA OFICIAL No.	RO-66308

2.1 SOLICITANTE:	CURADURÍA URBANA No. 4
2.2 PROYECTO:	Vivienda
2.3 LOCALIDAD:	4. San Cristóbal
2.4 UPZ:	51. Los Libertadores
2.5 BARRIO O SECTOR CATASTRAL:	Santa Rita Suroriental
2.6 DIRECCIÓN:	Calle 54 B Sur No. 5 – 82 Este
2.7 CHIP:	AAA0006AZFZ
2.8 MANZANA CATASTRAL:	51
2.9 PREDIO CATASTRAL:	2
2.10 ÁREA (Ha):	0.011 (*)
2.11 FECHA DE VISITA:	23 de Octubre de 2013

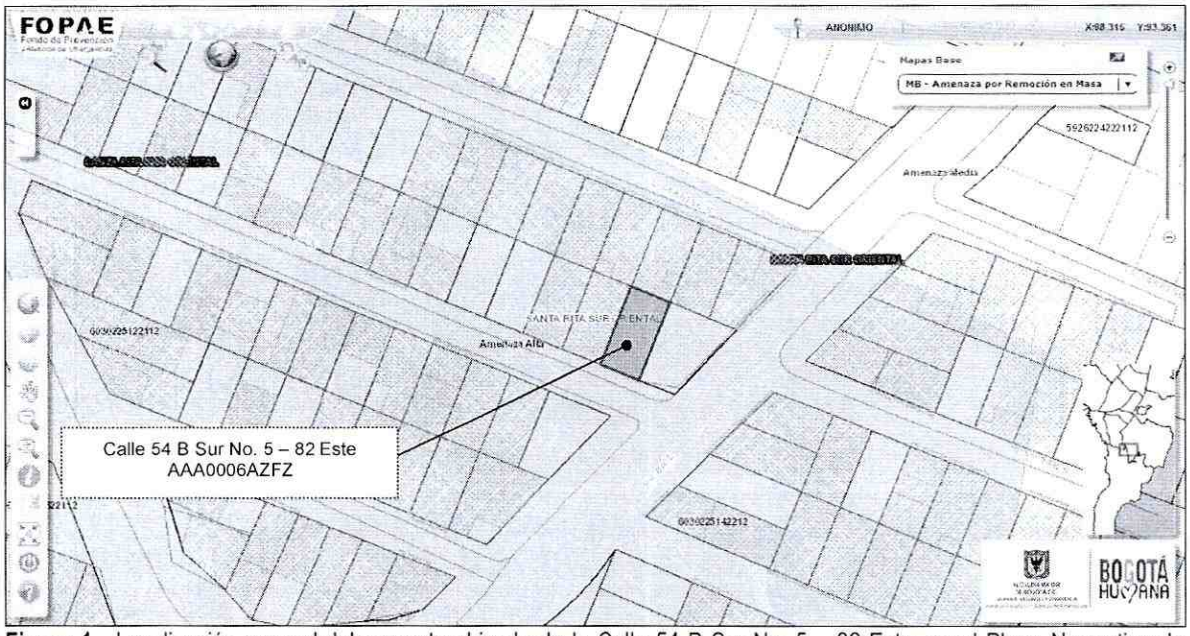
Conforme con el plano normativo de "Amenaza por Remoción en Masa" del Plan de Ordenamiento Territorial de Bogotá – POT, el sector del proyecto ubicado en la Calle 54 B Sur No. 5 – 82 Este, de la Localidad de San Cristóbal, se encuentra en una zona de *Amenaza Alta* por procesos de remoción en masa (Figura 1).

Figura 1. Localización general del proyecto ubicado de la Calle 54 B Sur No. 5 – 82 Este, en el Plano Normativo de Amenaza por Remoción en Masa del POT, el cual se encuentra en *Amenaza Alta*.

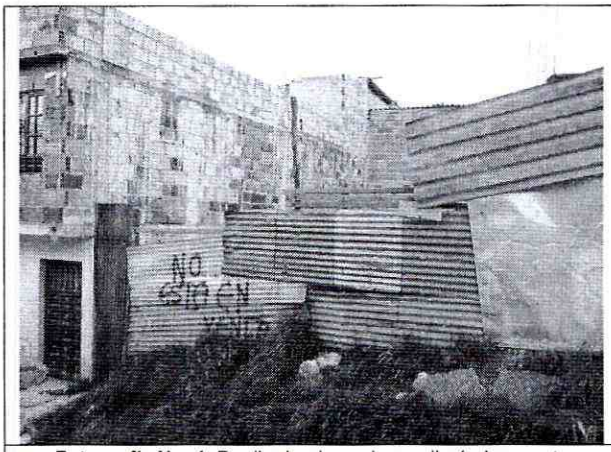
La zona donde se busca desarrollar el proyecto corresponde con uso de suelo urbano con edificaciones de tipo preferencialmente residencial hasta de tres (3) pisos, en un sector en proceso de consolidación a nivel urbano, en un terreno con pendiente media con densidad de construcción media, el cual cuenta con algunas vías principales pavimentadas en concreto hidráulico, y algunos accesos peatonales en tierra. El sector cuenta con sistemas de recolección de aguas lluvias y aguas residuales.

En el momento de la visita técnica al predio se encontró un lote aparentemente en proceso de construcción, del cual se observan algunas vigas que sobresalen del cerramiento de láminas de zinc.

Con base en la verificación técnica se pudo establecer que el predio en mención no presenta evidencias de afectación directa por procesos de remoción en masa, ni de carácter local, ni de carácter general en la ladera o zonas aledañas al predio evaluado. Igualmente, se pudo establecer que en las edificaciones aledañas no se evidenciaron daños o patologías que permitieran identificar o definir la presencia de procesos de inestabilidad geotécnica en el área del proyecto. No obstante, lo anterior, se advierte que cualquier intervención que se

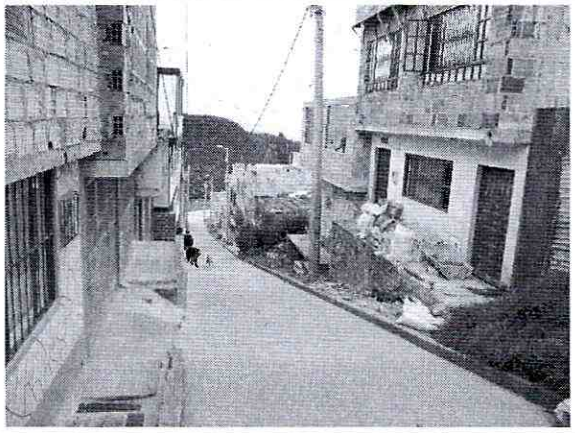
Fotografía No. 1. Predio donde se desarrollará el proyecto ubicado en la Calle 54 B Sur No 5 – 82 Este.

Fotografía No. 2. Panorámica de la Calle 54 B, la cual se encuentra pavimentada.
