# DIAGNÓSTICO TÉCNICO DI-19674
# SUBDIRECCIÓN DE ANÁLISIS DE RIESGOS Y EFECTOS DEL CAMBIO CLIMÁTICO
# GRUPO ASISTENCIA TÉCNICA
# RADICADOS IDIGER 2023ER18672

## 1. DATOS GENERALES DEL EVENTO

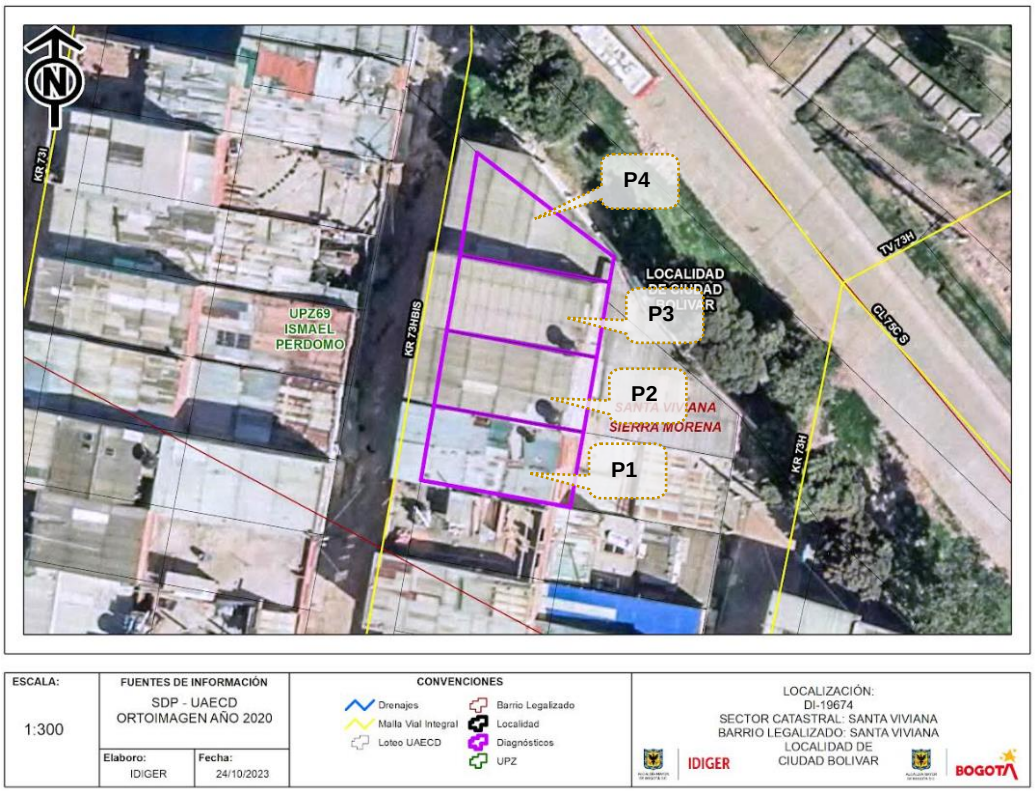
**Figura 3.** Vista de predios inspeccionados en la localidad de Ciudad Bolívar

En la Figura 2 se presenta la distribución espacial aproximada del punto verificado en la localidad de Ciudad Bolívar con posterioridad al evento sísmico. Como parte del alcance del radicado 2023ER18672 se realizó la inspección visual a cuatro predios dado que estos conforman un Centro Comunitario Jesús Maestro (ver Figura 3), y en la Tabla 2 se relacionan los predios visitados.
