1.1 CONCEPTO DE AMENAZA RUINA Nº CAR:	2723
1.2 ÁREA:	Análisis de Riesgos y Efectos Cambio Climático
1.3 AREA FUNCIONAL:	Conceptos Técnicos
1.4 REFERENCIA CRUZADA RADICADO IDIGER:	2016ER9049
1.5 RESPUESTA OFICIAL No.	CR-24233

2.1 SOLICITANTE:	INSPECCIÓN 14 "A" DISTRITAL DE POLICIA
2.2 LOCALIDAD:	(14) LOS MÁRTIRES
2.3 UPZ:	(102) LA SABANA
2.4 BARRIO O SECTOR CATASTRAL:	VOTO NACIONAL
2.5 DIRECCIÓN:	CARRERA 15 BIS No. 9 – 29
2.6 CHIP:	AAA0034JNNX
2.7 FECHA DE VISITA:	JUNIO 07 DE 2016
2.8 POBLACIÓN BENEFICIADA:	1 Persona – 1 Familia
2.9 ÁREA (m2):	250 m² (Aproximadamente)

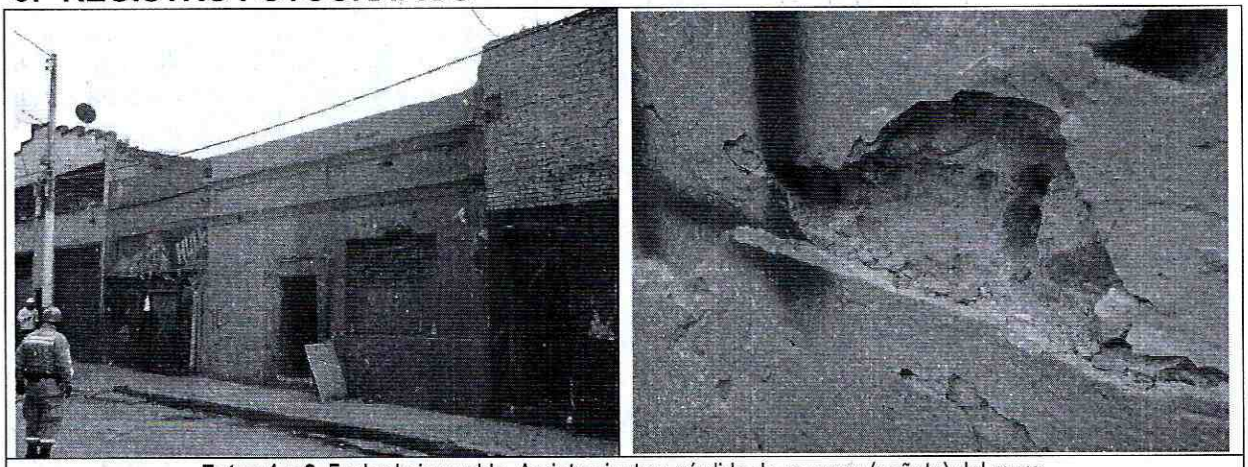
Fotos 1 y 2. Fachada inmueble. Agrietamiento y pérdida de revoque (pañete) del muro.

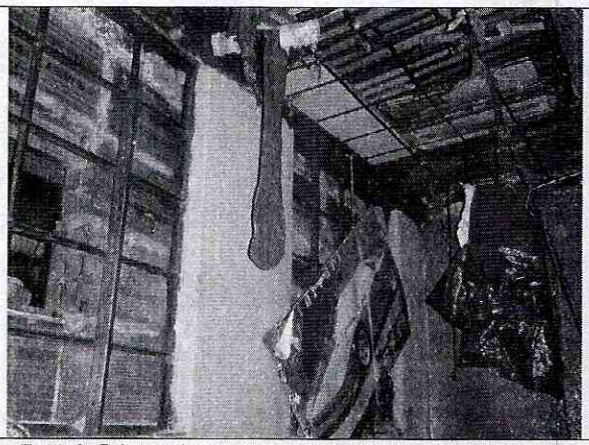
Foto 3. Primer piso. Muros y cubierta sin daño aparente.

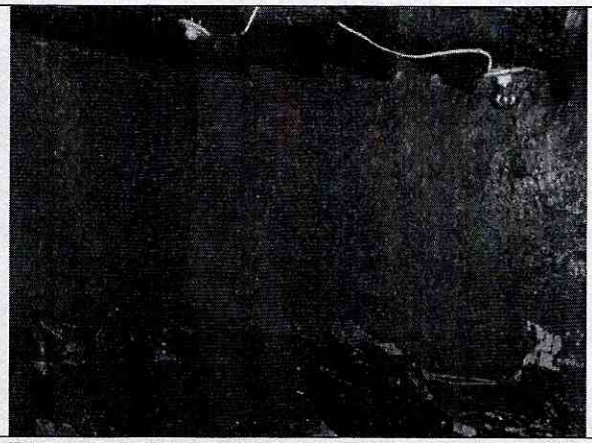
Foto 4. Primer piso bajo zona mezzanine. Muros sin daño aparente

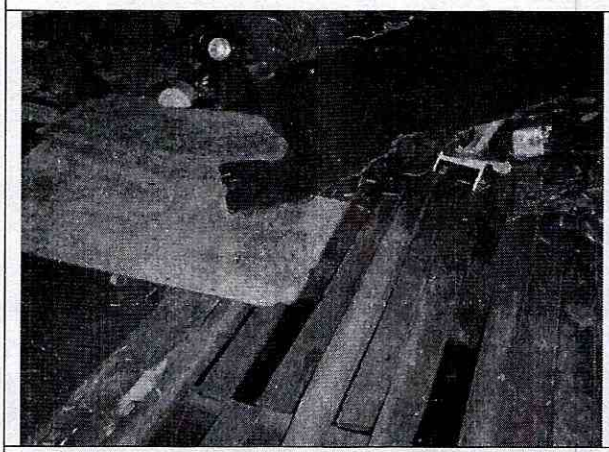
En general, los muros de la edificación no presentan un compromiso en su estabilidad ante las cargas habituales de servicio. Los elementos de entrepiso presentan daño severo. Es de anotar que los elementos de entrepiso no inciden en la estabilidad global del edificio. El cielo raso presenta daños fuerte en algunos sectores. La clasificación del daño para esta edificación es moderado y por lo tanto amenaza ruina.

Foto 5. Placa mezzanine. Rompimiento de elementos.

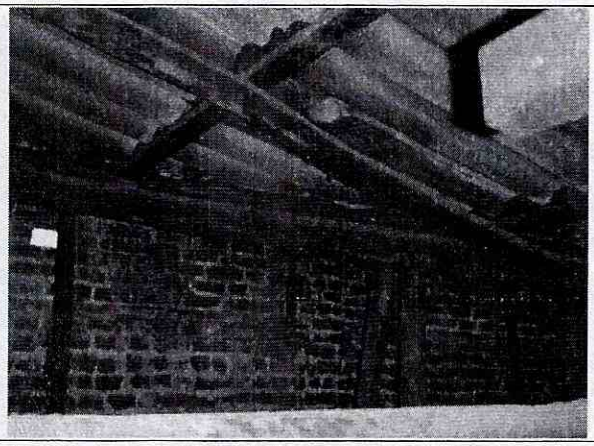
Foto 6. Parte frontal. Muros y cubierta sin daño aparente

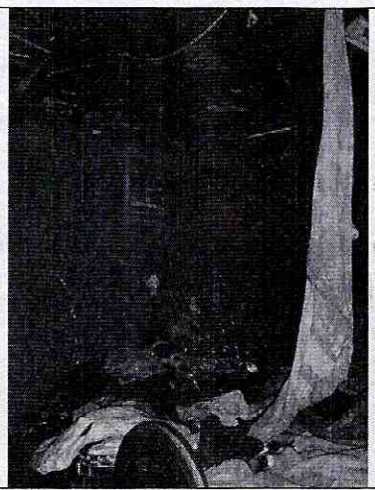
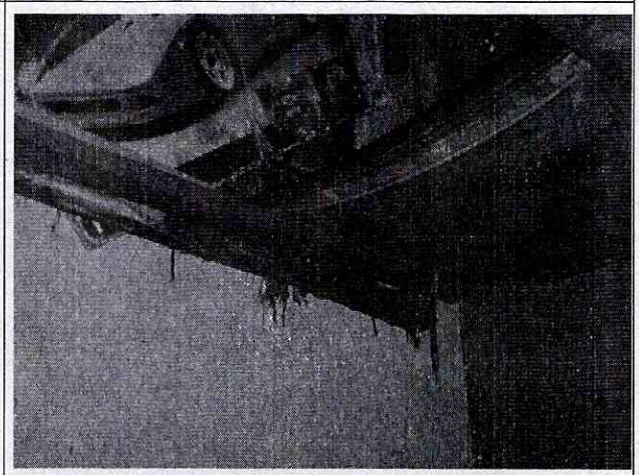
Fotos 7 y 8. Estado general cielo raso. Deformación excesiva y desprendimiento de elementos.
