1. INFORMACIÓN DE REFERENCIA

1.1 CONCEPTO TÉCNICO No.	CT-7823
1.2 ÁREA:	Análisis de Riesgos y Efectos de Cambio Climático
1.3 COORDINACIÓN:	Estudios y Conceptos
1.4 REFERENCIA CRUZADA RADICADO IDIGER:	2014ER15401
1.5 RESPUESTA OFICIAL No.	RO-74079

2.1 SOLICITANTE:	Edwin Alberto Palacio Saboya
2.2 PROYECTO:	"Calle 66 Sur No 10B-29 Este"
2.3 LOCALIDAD:	4. San Cristóbal
2.4 UPZ:	51. Los Libertadores
2.5 BARRIO O SECTOR CATASTRAL:	Barrio La Belleza
2.6 DIRECCIÓN:	Calle 66 Sur No 10B-29 Este (*)
2.7 CHIP:	AAA0006SSTO (*)
2.8 MANZANA CATASTRAL:	91
2.9 PREDIO CATASTRAL:	11
2.10 ÁREA (Ha):	0.0140 (*)
2.11 FECHA DE VISITA: FECHA DE EMISIÓN:	Agosto 20 de 2014 Octubre 28 de 2014

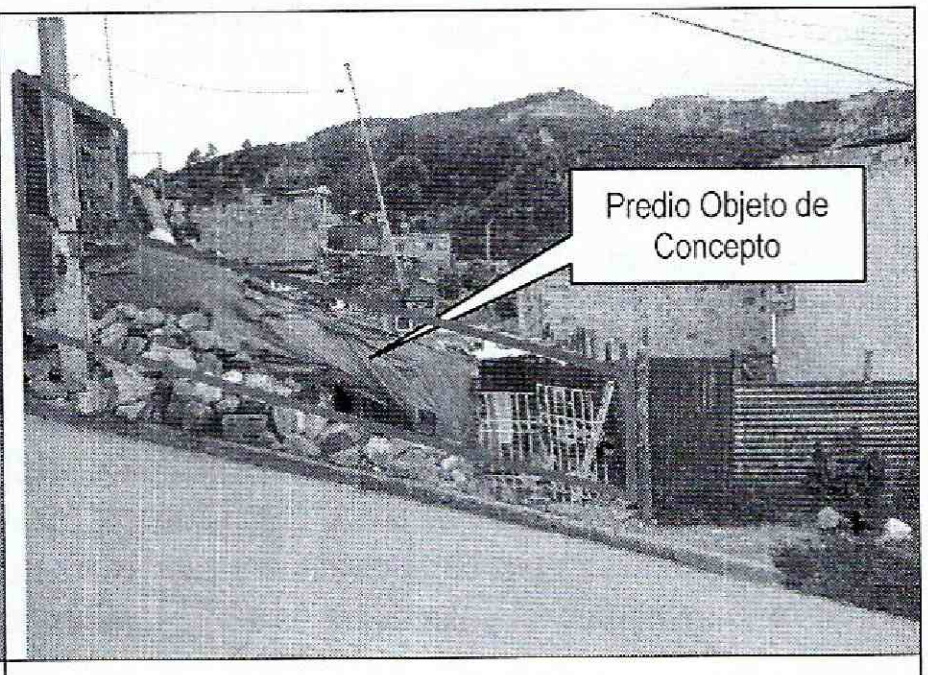
En el momento de la visita técnica al predio objeto del presente concepto técnico, se encontró construida una edificación de un (1) piso de altura, conformada por mampostería simple a parcialmente confinada. En el predio no se observaron evidencias de afectación por procesos de remoción en masa de carácter local en su interior, ni de carácter general en la ladera o zonas aledañas al predio evaluado (Fotografías No 1 y 2).

Fotografía No. 1. Panorámica del predio objeto de visita en donde se evidencia un sector consolidado cuyo uso varía es principalmente residencial.
