1. INFORMACIÓN DE REFERENCIA

1.1 CONCEPTO TÉCNICO No. CT:	**6235**
1.2 ÁREA:	TÉCNICA Y DE GESTIÓN
1.3 COORDINACIÓN:	INVESTIGACIÓN Y DESARROLLO
1.4 REFERENCIA CRUZADA RADICADO FOPAE:	2011ER7071
1.5 RESPUESTA OFICIAL No.	RO-47953

2.1 SOLICITANTE:	CURADURÍA URBANA No. 2
2.2 PROYECTO:	Diagonal 92 No. 4A–30
2.3 LOCALIDAD:	2. Chapinero
2.4 UPZ:	88. El Refugio
2.5 BARRIO O SECTOR CATASTRAL:	El Refugio
2.6 DIRECCIÓN:	Diagonal 92 No. 4A–30 (**)
2.7 CHIP:	AAA0093AWAF(**)
2.8 MANZANA CATASTRAL:	33
2.9 PREDIO CATASTRAL:	02
2.10 ÁREA (m^2):	0.0842(*)
2.11 FECHA DE VISITA:	Junio 8 de 2011

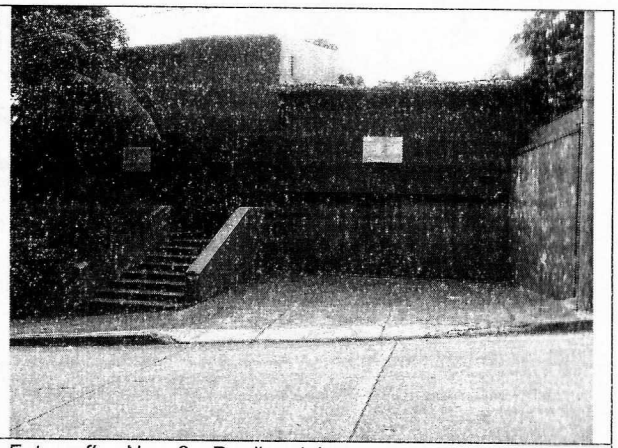
La zona donde se busca desarrollar el proyecto corresponde con uso de suelo urbano con edificaciones de tipo residencial. Es un sector consolidado con densidad de construcción alta, contando con vías pavimentadas (ver Fotografías No. 1 y 2); así mismo, las vías del sector cuentan con sistemas de drenaje para el manejo de escorrentía superficial, que se conectan con la red de alcantariilado pluvial; también cuenta con un sistema de alcantarillado sanitario, sobre la Diagonal 92. En la zona se encuentran edificaciones de hasta tres (3) pisos en altura, en un terreno con pendiente media.

Fotografía No. 1. Predio del proyecto ubicado en la Diagonal 92 # 4 A –30, de la localidad de Chapinero.

Fotografía No. 2. Predio del proyecto ubicado en la Diagonal 92 # 4 A –30, de la localidad de Chapinero.

En el momento de la visita técnica en el predio objeto del presente concepto técnico, se encontró una construcción antigua de dos niveles en mampostería simple y sin evidencias de afectación por procesos de remoción en masa activos que involucren el área del proyecto.
