1.1 CONCEPTO TÉCNICO No. CT:	**7341**
1.2 ÁREA:	Análisis y Mitigación del Riesgo
1.3 COORDINACIÓN:	Estudios y Conceptos Técnico
1.4 REFERENCIA CRUZADA RADICADO FOPAE:	2013ER24633
1.5 RESPUESTA OFICIAL No.	RO-69100

2.1 SOLICITANTE:	Arquitecto German Moreno Galindo - Curaduría Urbana No.2
2.2 PROYECTO:	Casa Cortes
2.3 LOCALIDAD:	18 - Rafael Uribe Uribe
2.4 UPZ:	54 - Marruecos
2.5 BARRIO O SECTOR CATASTRAL:	Los Molinos I Sector
2.6 DIRECCIÓN:	Carrera 5F No.48M-13 Sur
2.7 CHIP:	AAA0009RSFT
2.8 MANZANA CATASTRAL:	31
2.9 PREDIO CATASTRAL:	16
2.10 ÁREA (Ha):	0.006401 (*)
2.11 FECHA DE VISITA:	Marzo 11 de 2014

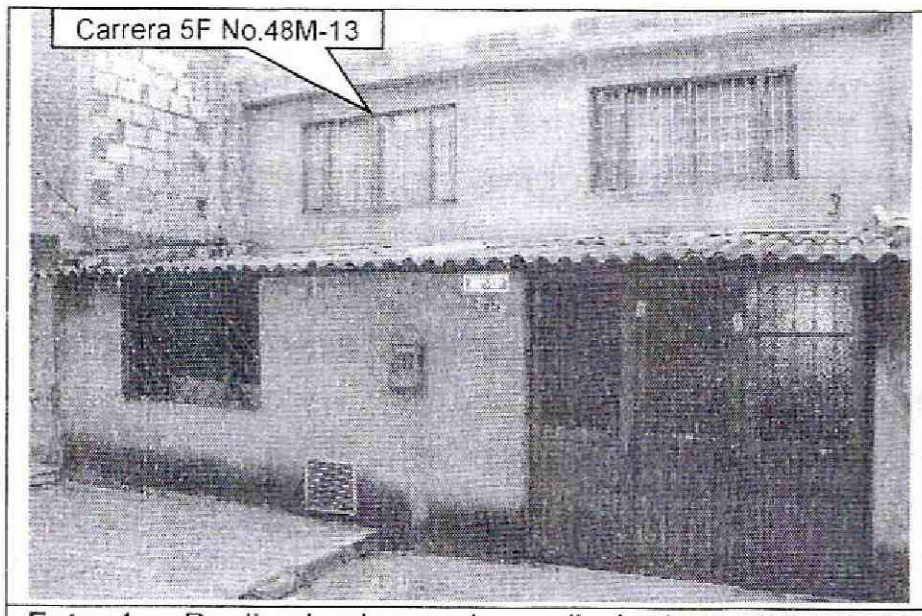
De acuerdo a la inspección visual realizada durante la visita técnica en el predio se encontró una edificación de dos (2) niveles, construida con mampostería de bloque de arcilla, placa de entrepiso en concreto reforzado y sistema estructural de muros de carga. Las viviendas vecinas construidas con mampostería de ladrillo y bloque de arcilla parcialmente confinadas con vigas y columnas de concreto reforzado no evidencian fallas de tipo estructural, ni daños que permitan inferir la presencia de procesos de inestabilidad geotécnica activos de carácter local dentro del área del proyecto. Sin embargo, con el fin

Es importante anotar, que en el momento de la visita no se observaron procesos de remoción en masa activos de carácter local ni general del terreno, ya que no se encontraron evidencias de ellos en la zona de influencia del proyecto.

Foto 1. Predio donde se desarrollará el proyecto de la Carrera 5F No.48M-13, en el barrio Los Molinos I Sector de la Sur de la localidad de Rafael Uribe Uribe.

de preservar las construcciones existentes, se recomienda para la construcción del proyecto, realizar análisis de estabilidad de las intervenciones de tal forma que se garanticen factores de seguridad no solo para el proyecto sino para las construcciones e infraestructura adyacente.

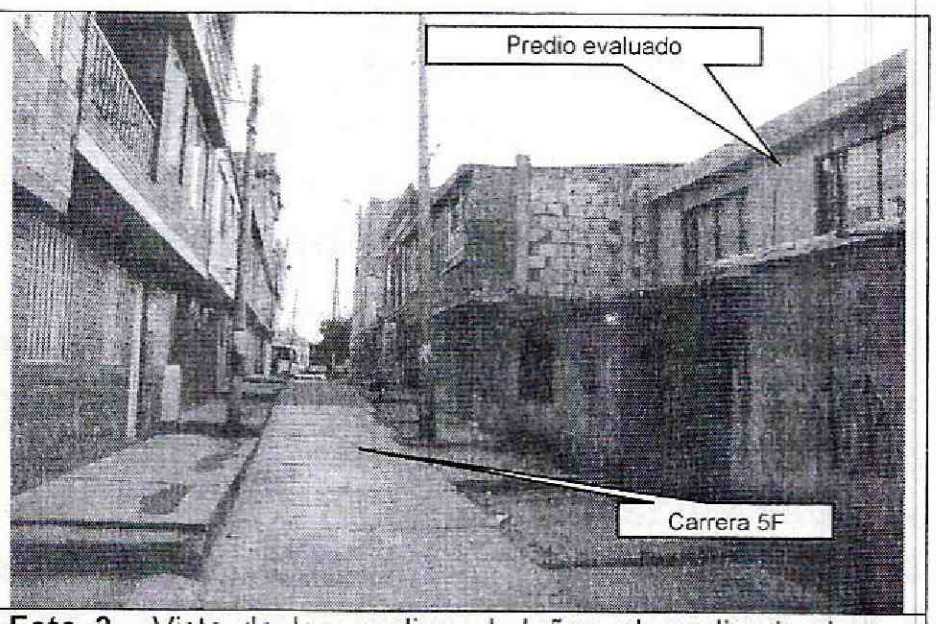
Foto 2. Vista de los predios aledaños al predio donde se desarrollara el proyecto, así mismo, se observa la Carrera 5F, que sirve acceso al proyecto.
