1. INFORMACIÓN DE REFERENCIA

1.1 CONCEPTO DE AMENAZA RUINA Nº CAR:	2717
1.2 ÁREA:	Análisis de Riesgos y Efectos Cambio Climático
1.3 AREA FUNCIONAL:	Conceptos Técnicos
1.4 REFERENCIA CRUZADA RADICADO IDIGER:	2016ER9049
1.5 RESPUESTA OFICIAL No.	CR-24233

2.1 SOLICITANTE:	INSPECCION 14 C DISTRITAL DE POLICIA
2.2 LOCALIDAD:	(14) LOS MARTIRES
2.3 UPZ:	(102) LA SABANA
2.4 BARRIO O SECTOR CATASTRAL:	VOTO NACIONAL
2.5 DIRECCIÓN:	CARRERA 15 BIS No. 9 – 23
2.6 CHIP:	AAA0034JNOM
2.7 FECHA DE VISITA:	MAYO 31 DE 2016
2.8 POBLACIÓN BENEFICIADA:	1 Persona – 1 Familia
2.9 ÁREA (m2):	360 m² (Aproximadamente)

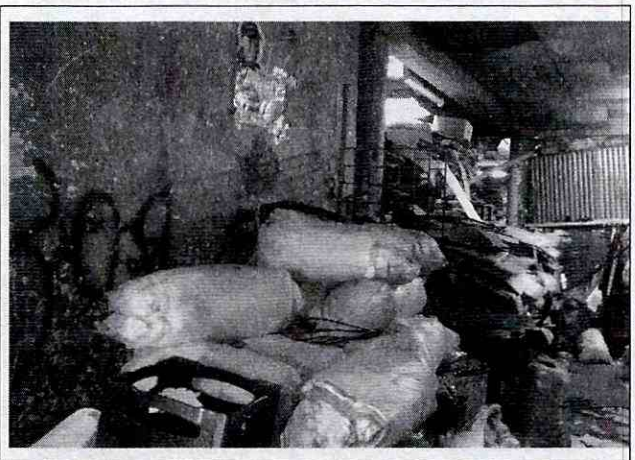
Foto 1. Fachada general del predio objeto del concepto.

Foto 2. Muros internos sin grietas y ni fisuras

Foto 3. Conexión de elementos de concreto en buen estado

Foto 4. Apoyos temporales del entrepiso de madera

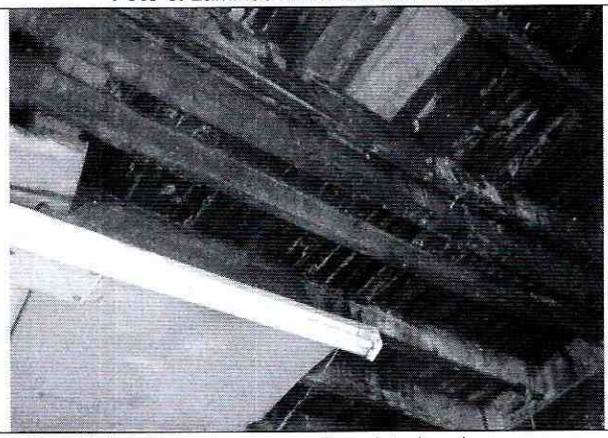
Foto 5. Estado actual de la escalera de la edifcación.

Foto 6. Láminas metálicas deterioradas

Foto 7. Cercha metálica sin afectaciones

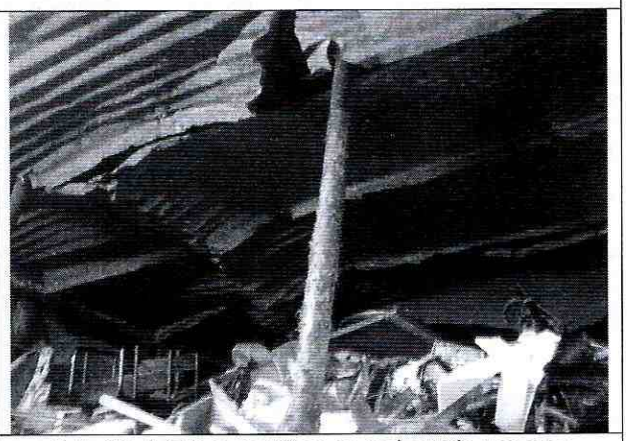
Foto 8. Los entrepisos en madera deteriorados provocan vibraciones

Foto 9. Deterioro en elementos de cielo raso.

Foto 10. Láminas metálicas en mal estado y apoyos inestables.
