DIAGNÓSTICO TÉCNICO - DI-18325
SUBDIRECCIÓN DE ANÁLISIS DE RIESGOS Y EFECTOS DE CAMBIO CLIMÁTICO
GRUPO ASISTENCIA TÉCNICA
EVENTO SIRE No. 5406848

DIRECCIÓN:	Calle 62K Sur No. 75D – 15	**COORDENADAS AREA INSPECCIONADA**			X_1:89065.18, Y_1:98950.09 X_2:89053.54, Y_2:98950.22 X_3:89065.18, Y_3:98968.35 X_4:89053.54, Y_4:98969.14
BARRIO:	El Porvenir II Etapa	**ÁREA DIRECTA AFECTADA:**			100 m²
UPZ:	69 – Ismael Perdomo	**POBLACIÓN ATENDIDA:**			-
LOCALIDAD:	19 – Ciudad Bolívar	**FAMILIAS**	1	**ADULTOS**	- **MENORES** -
CHIP:	AAA0147LUTD	**PREDIOS EVALUADOS**			2
AREA INSPECCIONADA	250 m²	**DOCUMENTO REMISORIO**			CR-45901

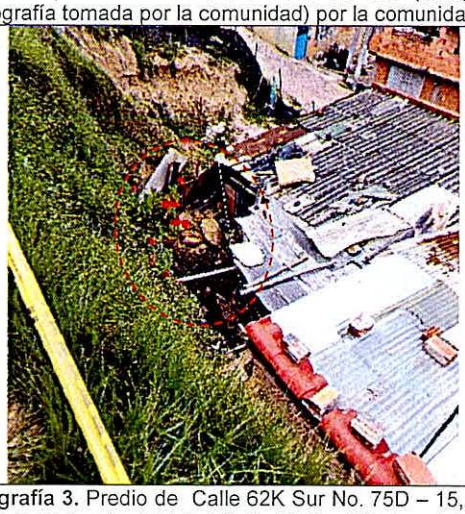
Fotografía 3. Predio de Calle 62K Sur No. 75D – 15, visto desde la parte alta del talud Calle 63 Sur (24 de octubre de 2021 DI-16619).

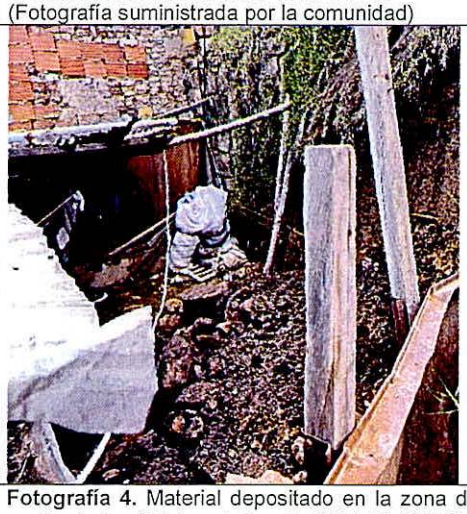
Fotografía 4. Material depositado en la zona de patio del predio de la (24 de octubre de 2021 DI-16619) Calle 62K Sur No. 75D – 15.

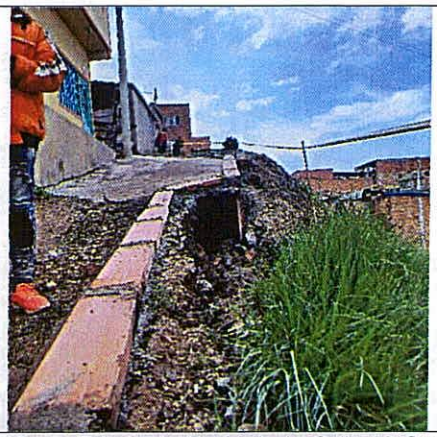
Fotografía 5. Estado de la vía de la Calle 63 Sur Placa huella (24 de octubre de 2021 DI-16619).

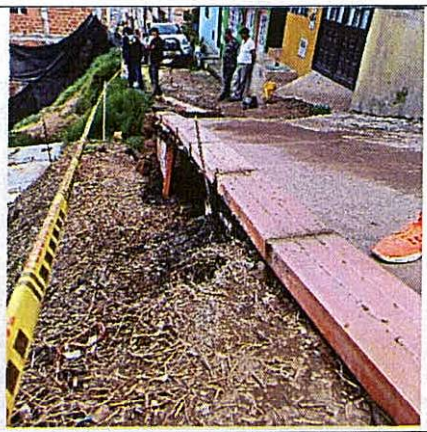
Fotografía 6. Construcción de la placa huella en la vía de la Calle 63 Sur Placa huella (24 de octubre de 2021 DI-16619).

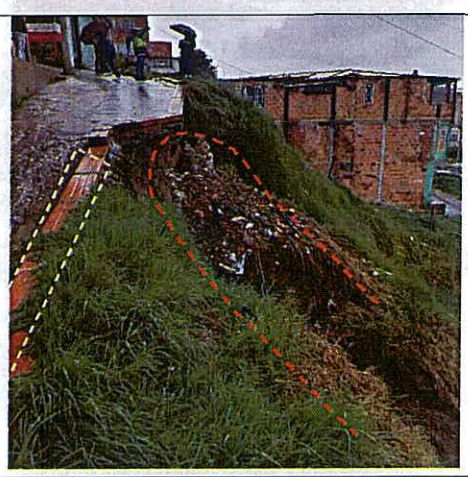
Fotografía 7. Estado de la vía de la Calle 63 Sur y proceso de inestabilidad a la altura de la Carrera 75D, 18 de noviembre de 2022.

- La transitabilidad de la vía de la Calle 63 Sur con Carrera 75D, en el Barrio El Porvenir II Etapa de la Localidad de Ciudad Bolívar, se encuentra comprometida en la actualidad ante cargas normales de servicio por los daños evidenciados en el momento de la visita técnica.

- *A la Alcaldía Local de Ciudad Bolívar, garantizar la recomendación de restricción de uso de la vía de la Calle 63 Sur con Carrera 75D, en el Barrio El Porvenir II Etapa de la Localidad de Ciudad Bolívar, hasta que se adelanten las acciones pertinentes que garanticen la estabilidad del talud de corte sobre el cual se emplaza dicha vía.*

- *A la Alcaldía Local de Ciudad Bolívar, desde el marco de sus competencias, realizar la ejecución de obras donde se rehabilite la estructura de pavimento, así como, estructuras para la captación y canalización de aguas de escorrentía superficial y subsuperficial en el sector vía Calle 63 Sur con Carrera 75D, en el Barrio El Porvenir II Etapa de la Localidad de Ciudad Bolívar."*

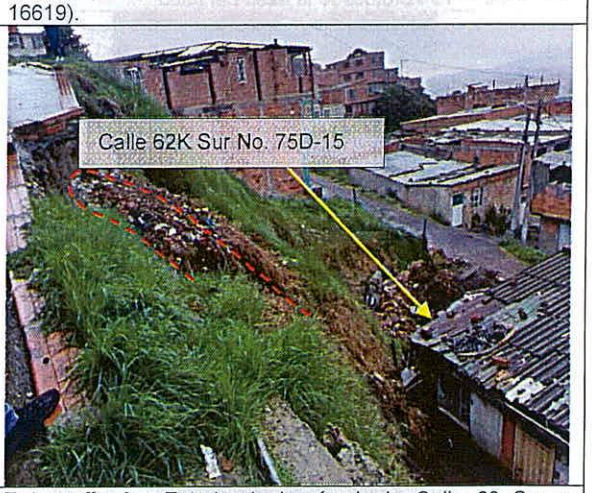
Fotografía 8. Estado de la vía de la Calle 63 Sur y proceso de inestabilidad a la altura de la Carrera 75D, 18 de noviembre de 2022.

Fotografía 9. Tubería de alcantarillado expuesta

- A la Empresa de Acueducto y Alcantarillado de Bogotá – EAAB, realizar la verificación, mantenimiento y demás acciones pertinentes en la tubería de alcantarillado que se encuentra expuesta en la corona del talud localizada en la Calle 63 Sur con Carrera 75D del Barrio El Porvenir II Etapa de la Localidad de Ciudad Bolívar, con el fin de evitar posibles desempates de esta, daños que puedan ocasionar aporte aguas transportadas sobre el talud y contribuir con el proceso de inestabilidad.

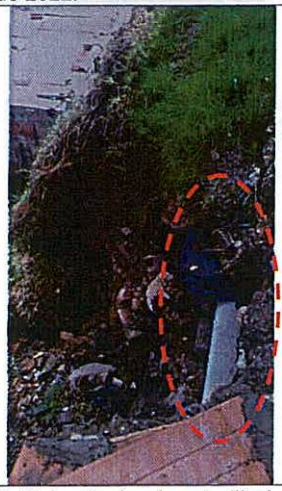
Fotografía 10. Tubería de alcantarillado expuesta

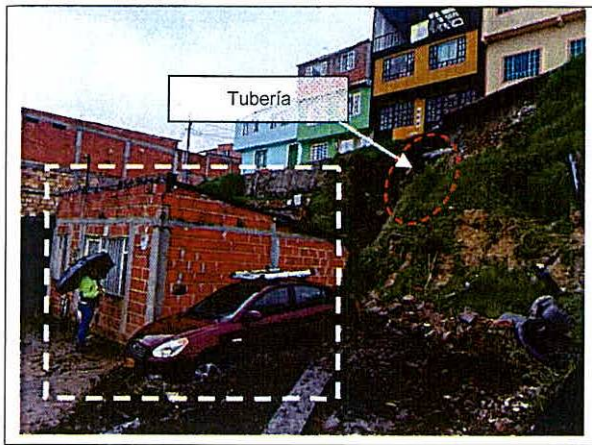
Se realiza inspección desde la base del talud a la altura del predio de la Calle 62K Sur No. 75D – 15, donde se observa perdida de suelo de conformación bajo la estructura de la vía de la Calle 63 Sur en el sector inspeccionado, donde se observa una sección de tubería posiblemente de la red de alcantarillado, (ver Fotografías 9 y 10). En el predio de la Calle 62K Sur No. 75D – 15, se identifica una construcción de un (1) nivel, construida bajo sistema estructural en mampostería confinada con cubierta liviana. Al momento de realizar la verificación no se encontraban los responsables de la vivienda, por lo cual se inspecciona desde el exterior y se evidencia que se encuentra deshabitada y no se observan enseres que indiquen que la edificación tenga uso de vivienda, donde adicionalmente se observa que en la actualidad se realizan en su interior actividades de construcción en su interior correspondientes a la adecuación de los espacios, dicha condición observada desde una de las ventanas del inmueble, (ver Fotografías 11 a 13).

Fotografía 11. Identificación del predio de la Calle 62K Sur No. 75D – 15 visto desde la base del talud.

Fotografía 12. Fachada del predio de la Calle 62K Sur No. 75D – 15 visto desde la base del talud.

Fotografía 13. Interior del predio de la Calle 62K Sur No. 75D – 15 visto desde el exterior.

- La estabilidad estructural, habitabilidad y funcionalidad de la edificación emplazada en el predio de la Calle 62K Sur No. 75D – 15, en el Barrio El Porvenir II Etapa de la Localidad de Ciudad Bolívar, se encuentran comprometidas en la actualidad ante cargas normales de servicio, por las condiciones evidenciadas en la visita técnica correspondientes a los movimientos en masa de carácter local desde los taludes de corte y/o relleno implementados para el emplazamiento de la misma y por la susceptibilidad de los materiales sobre los que se localiza.

- A la Alcaldía Local de Ciudad Bolívar dar a conocer a los responsables de la vivienda emplazada en el predio de la Calle 62K Sur No. 75D – 15, en el Barrio El Porvenir II Etapa de la Localidad de Ciudad Bolívar, la recomendación de restricción de uso del inmueble debido a las condiciones evidenciadas en la visita técnica.

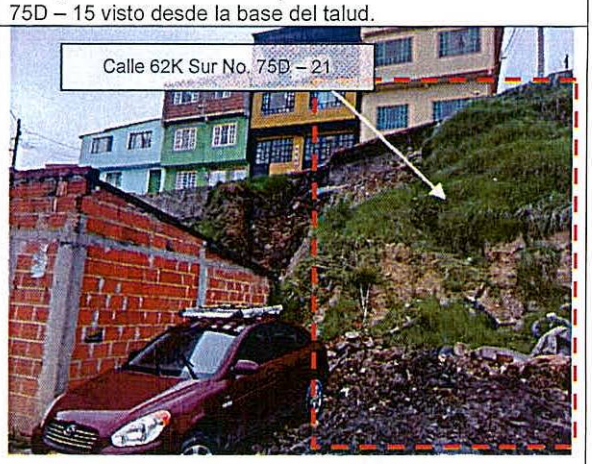
Se verificación del costado occidental del predio de la Calle 62K Sur No. 75D – 15, en el cual se localiza un lote no construido y aparentemente es una zona verde, dicho lote corresponde al predio de la Calle 62K Sur No. 75D – 21. Sobre este predio no se evidencian procesos activos que pudiesen afectar la edificación del predio de la Calle 62K Sur No. 75D – 15, a pesar de la intervención antrópica en la realización del talud y que el mismo carece de medidas de contención y/o protección, (ver Fotografía 14).

Fotografía 14. Lote sin construir en el predio de la Calle 62K Sur No. 75D – 21.

- La estabilidad de la ladera localizada en el lote de la Calle 62K Sur No. 75D – 21, no se encuentra comprometida en la actualidad, de acuerdo con las condiciones observadas en la inspección realizada, ya que no se evidenciaron movimientos en masa activos y su cobertura vegetal se encuentra conservada, lo que favorece la protección de la ladera a erosión superficial.
