1.1 CONCEPTO TÉCNICO No. CT:	**CT-6728**
1.2 ÁREA:	Técnica y de Gestión
1.3 COORDINACIÓN:	Investigación y Desarrollo
1.4 REFERENCIA CRUZADA RADICADO FOPAE:	2012ER20742
1.5 RESPUESTA OFICIAL No.	RO-60685

2.1 SOLICITANTE:	CURADURÍA URBANA No. 4
2.2 PROYECTO:	Diagonal 39B Sur No 8-72 Este
2.3 LOCALIDAD:	4. San Cristóbal
2.4 UPZ:	32. San Blas
2.5 BARRIO O SECTOR CATASTRAL:	Sector Catastral Bellavista Sur
2.6 DIRECCIÓN:	Diagonal 39B Sur No 8-72 Este (*)
2.7 CHIP:	AAA0003WDMS (*)
2.8 MANZANA CATASTRAL:	15
2.9 PREDIO CATASTRAL:	06
2.10 ÁREA (Ha):	0.0072(**)
2.11 FECHA DE VISITA: **FECHA DE EMISIÓN:**	Diciembre 03 de 2012 Diciembre 20 de 2012

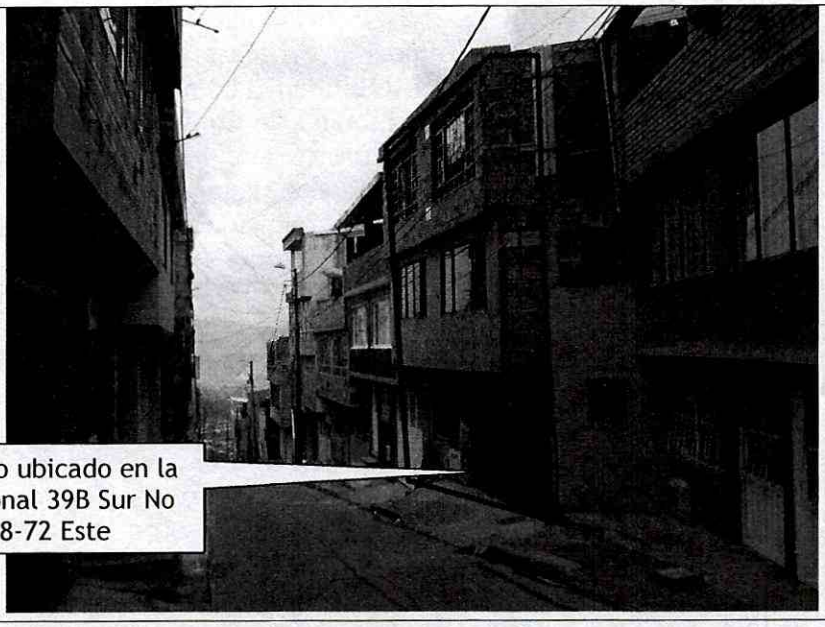
Fotografía No. 1. Predio en donde se desarrollará el proyecto, ubicado en la Diagonal 39B Sur No 8-72 Este de la Localidad de San Cristóbal - Sector Catastral Bellavista Sur.

En el momento de la visita técnica al sector de la Diagonal 39B Sur No 8-72 Este, Sector Catastral Bellavista Sur de la Localidad de San Cristóbal, se encontró una (1) edificación de tres (3) pisos, con un sistema estructural en mampostería parcialmente confinada, teniendo en cuenta que la descripción corresponde sólo a una inspección visual que involucró únicamente la parte externa de la edificación.

Finalmente y considerando que en la visita de campo efectuada al predio de la Diagonal 39B Sur No 8-72 Este (Fotografías 1 y 2), se encontró construida una vivienda que posiblemente se ajusta a las especificaciones presentadas en la solicitud hecha por la Curaduría Urbana No. 4; se recomienda a la Alcaldía Local de San Cristóbal, verificar si se ha cometido alguna infracción urbanística para que si es del caso, lleve a cabo las acciones pertinentes dentro de su competencia como encargada del control urbano en su localidad.
