DIRECCIÓN DE PREVENCIÓN Y ATENCIÓN DE EMERGENCIAS

CONCEPTO TÉCNICO Nº 4058

ENTIDAD SOLICITANTE:	D.A.P.D
OBJETIVO:	PROGRAMA DE LEGALIZACION DE BARRIOS
LOCALIDAD:	BOSA
UPZ:	84 BOSA OCCIDENTAL
BARRIOS:	SAN JOSÉ II SECTOR
AREA:	6.35 HA
TIPO DE RIESGO:	INUNDACIÓN POR DESBORDAMIENTO
FECHA DE EMISIÓN:	NOVIEMBRE 30 DE 2004
VIGENCIA:	TEMPORAL, MIENTRAS NO SE MODIFIQUEN SIGNIFICATIVAMENTE LAS CONDICIONES DEL SECTOR.

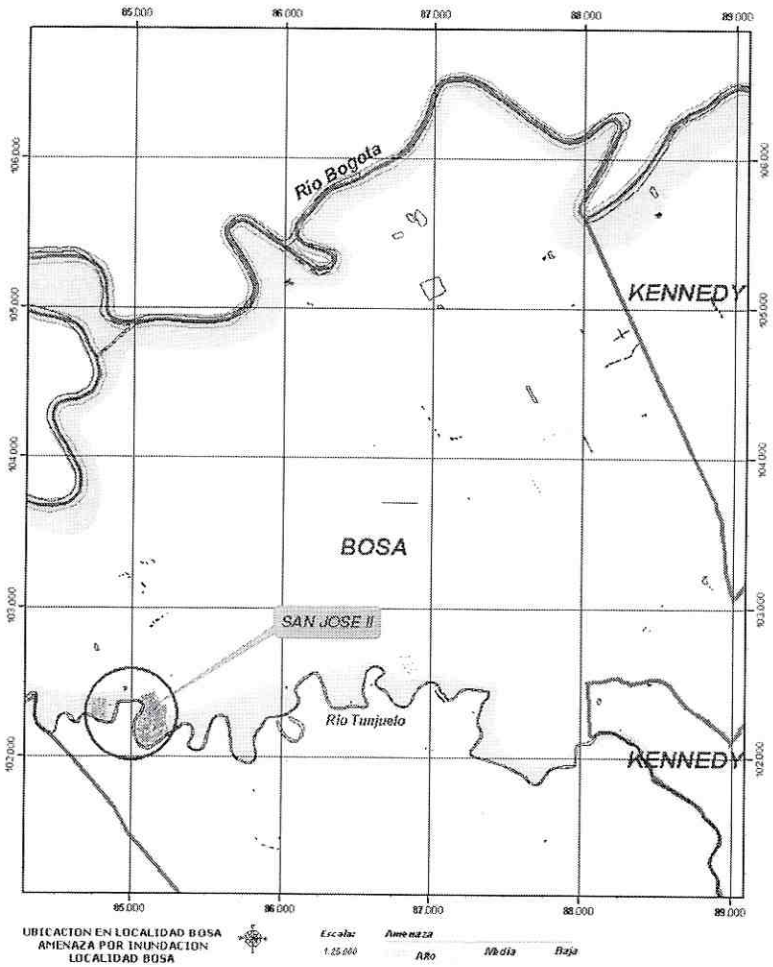
Figura 1. Ubicación del Desarrollo San José II Sector en La Localidad de Bosa

El Desarrollo SAN JOSÉ II SECTOR se encuentra en la zona suroccidental de la localidad (Figura 1), aproximadamente entre las siguientes coordenadas planas con origen Bogotá (según plano de loteo):

El Desarrollo SAN JOSÉ II SECTOR se encuentra en zona de amenaza alta por inundación generada por el desbordamiento del río Tunjuelo, dado que la ubicación del mismo está en una zona topográficamente más baja que el nivel normal del río (véase Figura 1 y Tabla 2).

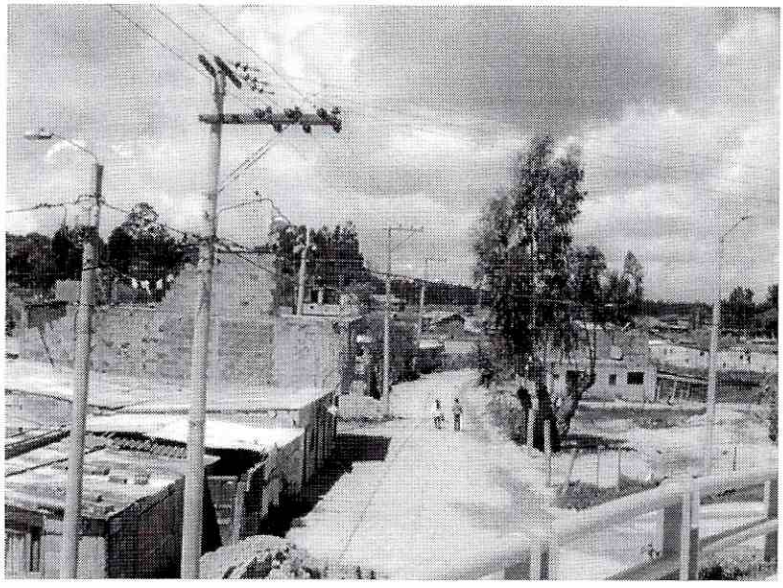
La mayor parte de la tierra es de uso residencial la cual está consolidada, tiene infraestructura vial sin pavimentar y servicios públicos básicos completos.

Foto 1. Vista Calle 88 sur

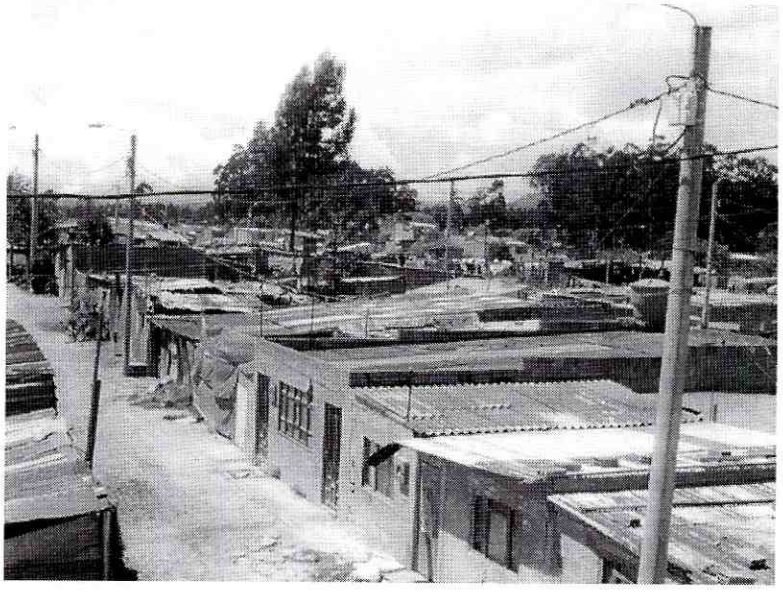
Foto 2. Vista del Desarrollo, al fondo jarillón del río Tunjuelo

El Desarrollo en mención se encuentra topográficamente más bajo que el nivel normal del río, y aunque el jarillón en general tiene condiciones aceptables desde el punto de vista geotécnico, esta situación ubica al Desarrollo en zona de amenaza alta.

En lo referente a las obras de control de crecientes del río Tunjuelo, el Acueducto de Bogotá tiene previsto la ejecución de obras de amortiguamiento de crecientes como El Embalse Seco de Cantarrana junto con la adecuación hidráulica del cauce del río Tunjuelo y reconformación de jarillones, obras que realizadas en conjunto mitigarán el riesgo por inundación en la localidad.
