1. INFORMACIÓN DE REFERENCIA

1.1 CONCEPTO DE AMENAZA RUINA Nº CAR:	1177
1.2 ÁREA:	Investigación y Desarrollo
1.3 COORDINACIÓN:	Conceptos Técnicos
1.4 REFERENCIA CRUZADA RADICADO FOPAE:	2008ER5848
1.5 RESPUESTA OFICIAL No.	RO-30422

2.1 SOLICITANTE:	Secretaría General de Inspecciones de Santa Fe
2.2 LOCALIDAD:	(3) Santa Fe
2.3 UPZ:	(93) Las Nieves
2.4 BARRIO O SECTOR CATASTRAL:	Veracruz
2.5 DIRECCIÓN:	Calle 15 No. 8 - 52
2.6 CHIP:	AAA0031PFXR
2.7 FECHA DE VISITA:	Junio 18 de 2008
2.8 POBLACIÓN BENEFICIADA:	Una Persona – Una Familia
2.9 ÁREA (m2):	200 m² (Aproximadamente)

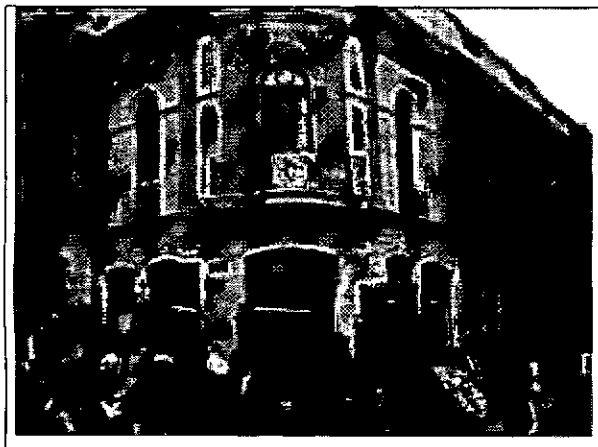
El inmueble objeto de la visita técnica es una edificación esquinera de dos pisos, cuya estructura principal son muros de mampostería, el entrepiso es en madera y la cubierta es en teja de fibro cemento combinada con teja traslucida apoyada en una estructura de madera; bajo la cubierta hay un cielo raso en yeso. Todos los muros internos y externos se encuentran pañetados y pintados. El aspecto general de la fachada del predio se puede apreciar en la fotografía 1. Las dimensiones aproximadas del predio son diez metros de frente y veinte metros de fondo.

Foto 1. Vista general de la fachada del predio	**Foto 2.** Muro de fachada costado oriental en buenas condiciones

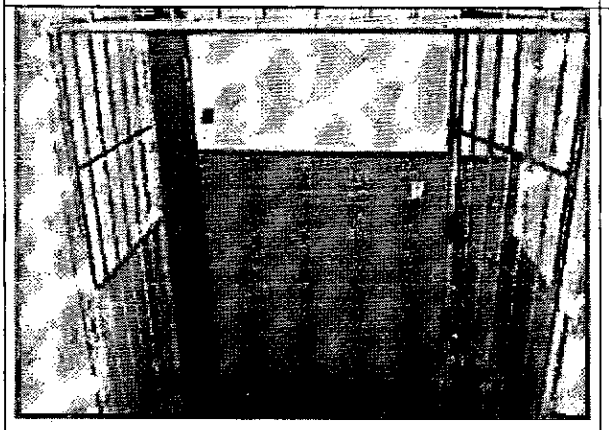
Foto 5. Muros internos del primer piso

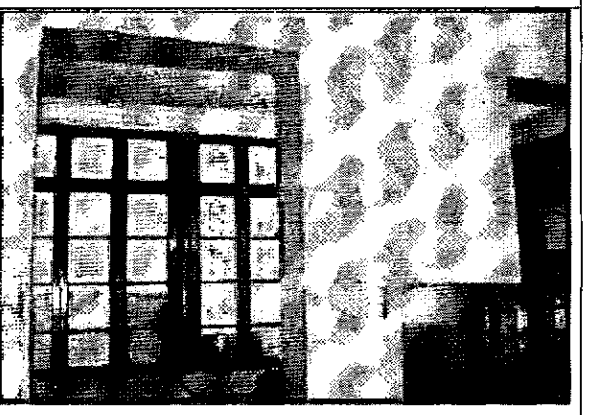
Foto 8. Muros segundo nivel de la zona posterior
