1.1 CONCEPTO TÉCNICO No. CT:	**CT-6954**
1.2 ÁREA:	Técnica y de Gestión
1.3 COORDINACIÓN:	Investigación y Desarrollo
1.4 REFERENCIA CRUZADA RADICADO FOPAE:	2013ER9814
1.5 RESPUESTA OFICIAL No.	RO-64007

2.1 SOLICITANTE:	CURADURÍA URBANA No. 3
2.2 PROYECTO:	CL 92 Bis sur No. 18 B - 93
2.3 LOCALIDAD:	19. CIUDAD BOLIVAR
2.4 UPZ:	64. Monteblanco
2.5 BARRIO O SECTOR CATASTRAL:	Lagunitas Urbano
2.6 DIRECCIÓN:	Calle 92 Bis Sur No. 18 B - 93
2.7 CHIP:	AAA0157FUJH
2.8 MANZANA CATASTRAL:	46
2.9 PREDIO CATASTRAL:	61
2.10 ÁREA (Ha):	0.0126(*)
2.11 FECHA DE VISITA: **FECHA DE EMISION:**	Julio 3 de 2013 Julio 12 de 2013

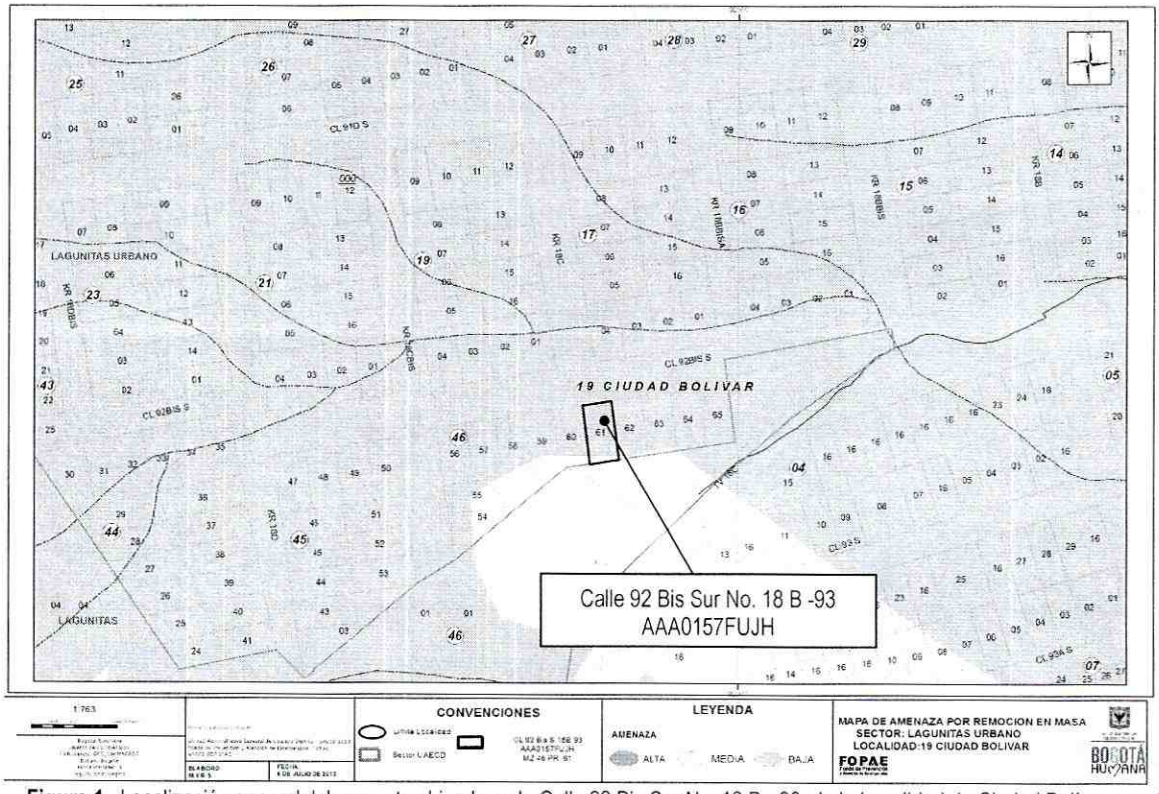
Figura 1. Localización general del proyecto ubicado en la Calle 92 Bis Sur No. 18 B - 93, de la Localidad de Ciudad Bolívar, en el Plano Normativo de Amenaza por Remoción en Masa del POT (Decreto 190 de 2004), el cual se encuentra en *Amenaza Alta.*

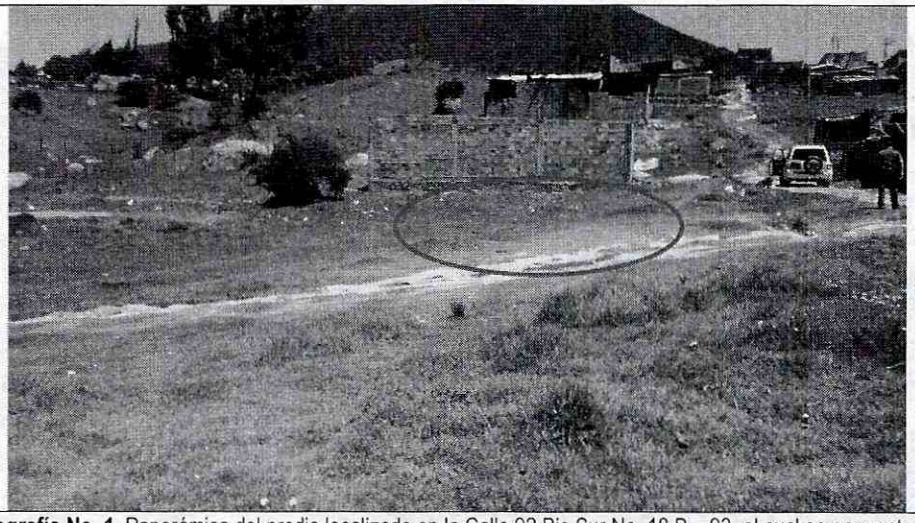
Según el estudio de Zonificación por Inestabilidad del Terreno para Diferentes Localidades en la Ciudad de Santa Fé de Bogotá D.C., (INGEOCIM, 1998), desde el punto de vista geológico, el predio de la Calle 92 Bis Sur No. 18 B - 93, se emplaza sobre suelos residuales (Qsr) de materiales arcillosos y arenosos producto de la meteorización y alteración de material parental, preferencialmente sobre formaciones blandas.

De acuerdo con el estudio mencionado, geomorfológicamente el predio donde se busca desarrollar el proyecto, se encuentra sobre una unidad con rasgo genético de relieve denudacional residual, con geoformas correspondientes a laderas irregulares de suelos residuales de cresta redondeadas con pendientes irregulares y homogéneas hasta de 22°, presenta un drenaje dendrítico a subdendrítico y valles en media caña. Los procesos morfodinámicos típicos son deslizamientos rotacionales y flujos de materiales, erosión hídrica concentrada en surcos y cárcavas y erosión laminar.

La zona donde se busca desarrollar el proyecto presenta actualmente un uso de suelo urbano con edificaciones de tipo residencial. Corresponde con un sector de baja consolidación y baja densidad de construcción, contando con vías principales y peatonales sin pavimentar. El sector no cuenta con sistema de recolección de aguas lluvias ni aguas residuales, por lo tanto, se evidencia erosión laminar y en surcos. En la zona se encuentran edificaciones de hasta dos (2) pisos de altura, en un terreno con pendiente media a baja.
